# RAPPORTAGE

Gemeente Den Haag

ID: 201500230

Locatie: ter plaatse van de percelen  
Loosduinseweg 13-17, 55, 203 en 223,  
Tripstraat 5-99 en 115-125, Van Geenstraat  
6-122 en Zamenhofstraat 84-158, DEN HAAG  
Dossierverantwoordelijke: 5.1.2.e  
Printdatum: 09-05-2018

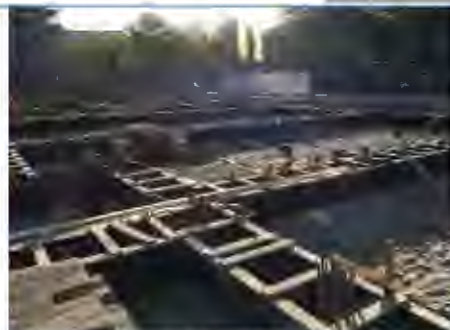
Vraag: 21: img\_2233.JPG

| Status | Revisie | Waardeoordeel | Toelichting | # | Snapshot | Foto's |
|---|---|---|---|---|---|---|
| | 2 | Voldoet niet (rood)<br>07-11-2016 | Verantwoording op onderwerpniveau: De bedoeling was om de funderingswapening te keuren. Maar al snel was duidelijk dat niet alle wapening was aangebracht dus de controle is gestaakt door mij. | | | |

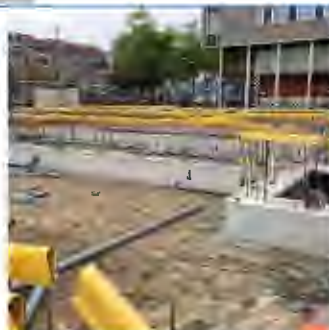
Vraag: 22: img\_2336.JPG

| Status | Revisie | Waardeoordeel | Toelichting | # | Snapshot | Foto's |
|---|---|---|---|---|---|---|
| | 2 | Voldoet niet (rood)<br>03-02-2017 | Controle geweest. Geen opmerkingen. | | | |
| | 1 | Geen waarde oordeel (oranje)<br>07-11-2016 | Verantwoording op onderwerpniveau: De bedoeling was om de funderingswapening te keuren. Maar al snel was duidelijk dat niet alle wapening was aangebracht dus de controle is gestaakt door mij. | | | |

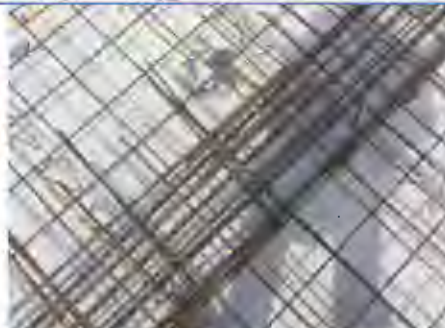
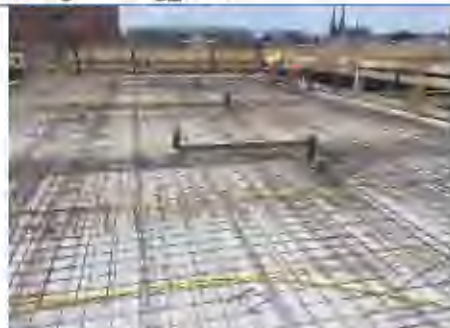
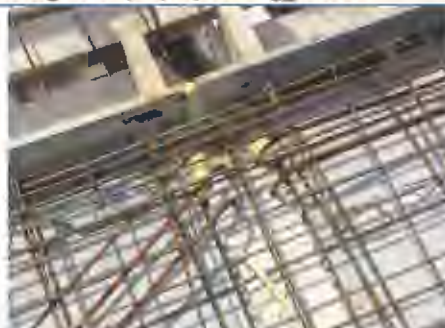
| Status | Revisie | Waardeoordeel | Toelichting | # | Snapshot | Foto's |
|---|---|---|---|---|---|---|
| | 3 | Voldoet (groen)<br>18-07-2017 | Verantwoording op onderwerpniveau:<br>Wapening gekeurd 2e verdieping. Geen opmerkingen. | | | |
| | 2 | Voldoet (groen)<br>17-07-2017 | Verantwoording op onderwerpniveau:<br>Tekening: wapening op plaat, wijziging A:<br>19-6-2017 AsB1, 46 haarspelden in plaats van 49 2 staven rond 8 ontbraken ter plaatse van de sparing op as B3. Direct aangepast. Rechts van de sparing 14 haarspelden geteld, moet 15 zijn, ter plaatse van alle vloervelden. In plaats van 8 rond 12, 7 rond 12 geplaatst, direct aangepast, as B4. | | | |
