| ProcessId | Document nummer | Bestandsnaam export | Weigeringsgrond |
|---|---|---|---|
| 9292 | 00002 | Rapport over scheurvorming.pdf | 5.1.2.e |

Opdrachtgever : Retail Assets Investments te Amsterdam  
Project : Apeldoornselaan 258-276 te Den Haag  
Rapportnummer : 2133-RAP-001

## BIJLAGE 2 FOTO'S ALGEMEEN

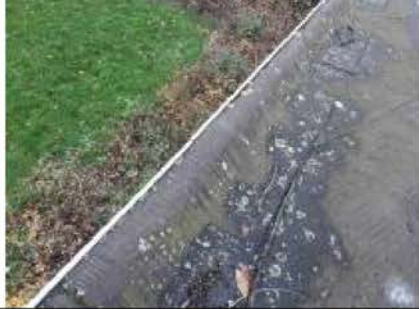
| | <p>Aanwezige dakranden zijn afgewerkt met een daktrim. Weinig tot geen craquelévorming waargenomen.</p> |

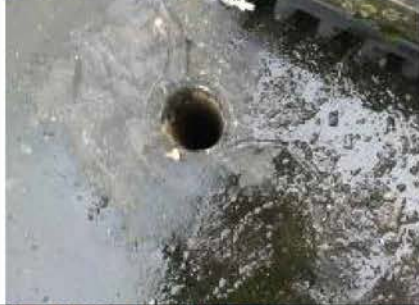
| | <p>Alle afvoeren zijn schoongemaakt en ontdaan van (blad) afval.</p> |

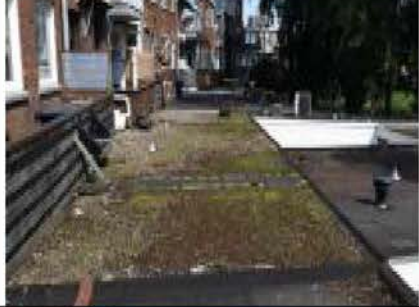
| | <p>Op het lage dak is een balkon uitbouw aanwezig. Deze bevindt zich op het dak wat in bezit is van CBRE terwijl deze hier zelf niets van af weet.</p> <p>Deze uitbouw kan, mits niet goed gemonteerd, schade aanrichten aan de onderliggende dakbedekking.</p> |

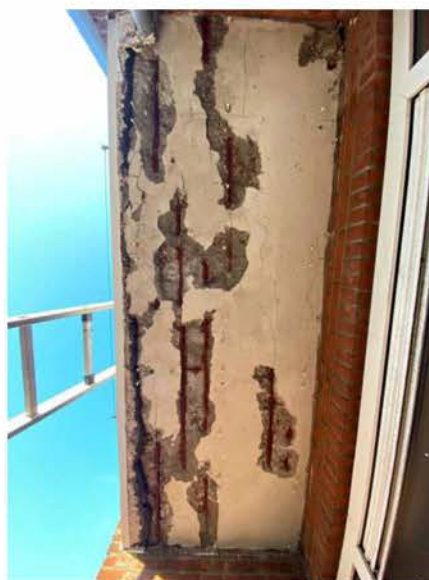
- Aan de onderzijde van de balkons van huisnummers 274, 272 en 262 is structureel betonschade aanwezig in de vorm van blootliggende en corroderende hoofd- en verdeelwapening over grote delen van het betonoppervlak. Tevens zijn gescheurde en hol klinkende delen, met name ter hoogte van de hoofdwapening, waargenomen.

| Huis-nummer | Type staal | Diameter staal | Overige opmerkingen |
|---|---|---|---|
| 274:<br>Onderzijde<br>randbalk | glad | 10,19 – 11,98 – 11,57 | Er zijn in de vloer 7 stuks blootliggende hoofdwapening waargenomen. Alle wapeningsstaven vertonen forse corrosie. |

Foto 6. Onderaanzicht balkon 274. Corrosie hoofdwapening.

- De conditie van het constructiebeton van de balkonvloeren van de bovenwoningen (274, 272, 262 en 260) is matig tot slecht. De indicatieve betondruksterkte is plaatselijk laag en het beton erg poreus en inhomogeen. Plaatselijk repareren is, constructief gezien, niet meer verantwoord.
- De conditie van de randbalk van de bovenwoningen (274, 272, 262 en 260) is redelijk tot matig. De betonschade is weliswaar beperkt en de betonkwaliteit lijkt voldoende. Plaatselijk repareren is mogelijk.
- De hoofdwapening in de constructievloer van de bovenwoningen met huisnummers 274, 272 en 262 is in slechte conditie. De hoofdwapening ligt plaatselijk bloot, is fors gecorrodeerd en is plaatselijk niet functioneel. Deze hoofdwapening dient in zijn geheel te worden vervangen.
- De conditie van de vloerafwerking op alle balkons is slecht. De vloerafwerking is niet waterdicht en aan vervanging toe.

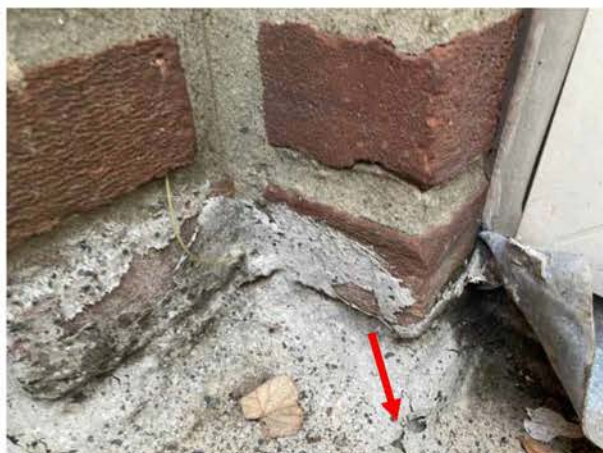
- De vloercoating aan de bovenzijde van de balkonvloeren is in slechte conditie. Op diverse locaties zijn gebreken waargenomen in de vorm van onthechting van het oppervlak, scheurvorming in willekeurige richting en blaasvorming. De waterkerende functie van de coating is overal nihil.

Foto 7. Defecte vloerafwerking balkon 274.

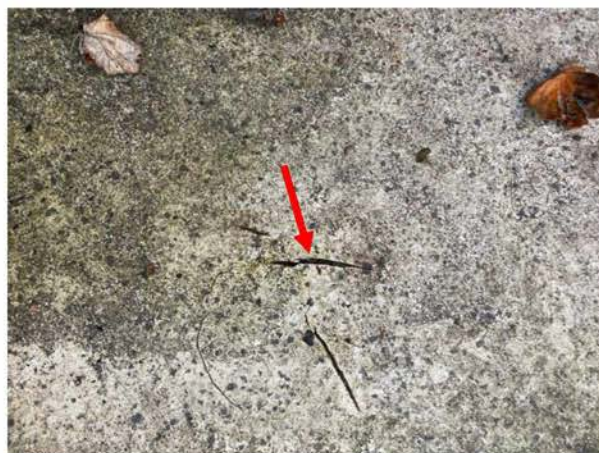
Foto 8. Defecte vloerafwerking balkon 274.

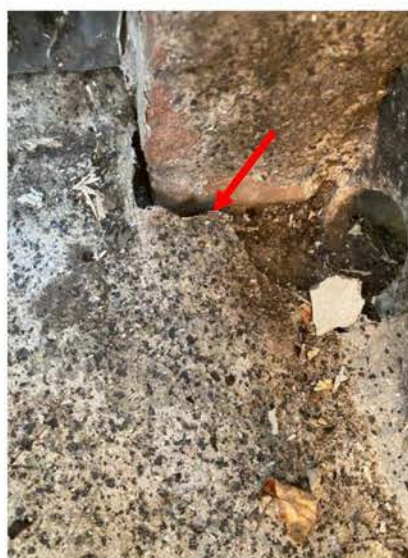
Foto 10. Defecte vloerafwerking balkon 276.

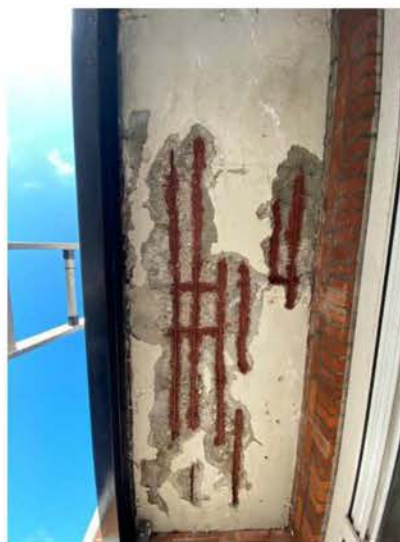
| Huis-nummer | Type staal | Diameter staal | Overige opmerkingen |
|---|---|---|---|
| 272:<br>Onderzijde<br>randbalk | glad | 9,8 – 10,28 – 11,97 – 9,8 – 8,9 | Er zijn in de vloer 6 stuks blootliggende hoofdwapening waargenomen. Alle wapeningsstaven vertonen forse corrosie. |

Foto 12. Onderaanzicht balkon 272. Corrosie hoofd- en verdeelwapening.

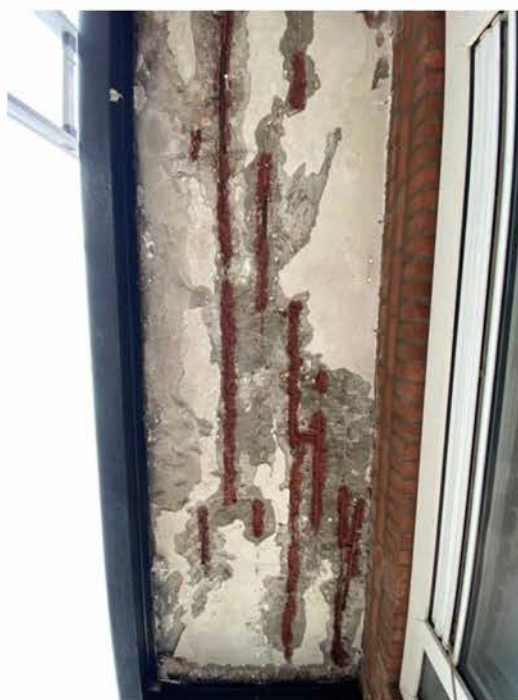
| Huis-nummer | Type staal | Diameter staal | Overige opmerkingen |
|---|---|---|---|
| 262:<br>Onderzijde<br>randbalk | glad | 11,5 | Er zijn 6 stuks blootliggende hoofdwapening waargenomen. Alle wapeningsstaven vertonen forse corrosie. |

Foto 16. Onderaanzicht balkon 262 (corrosie hoofdwapening).

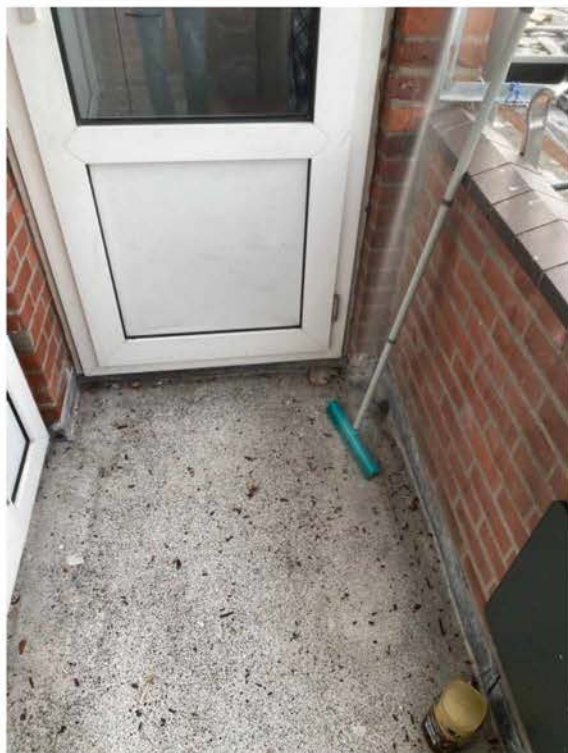
Foto 18. Gescheurd lood onder kozijn balkon 262.

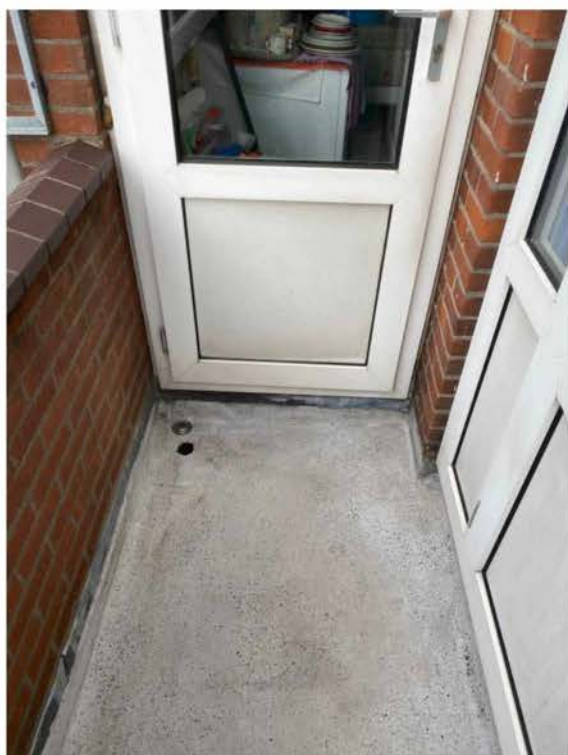
Foto 20. Defecte vloerafwerking balkon 264.

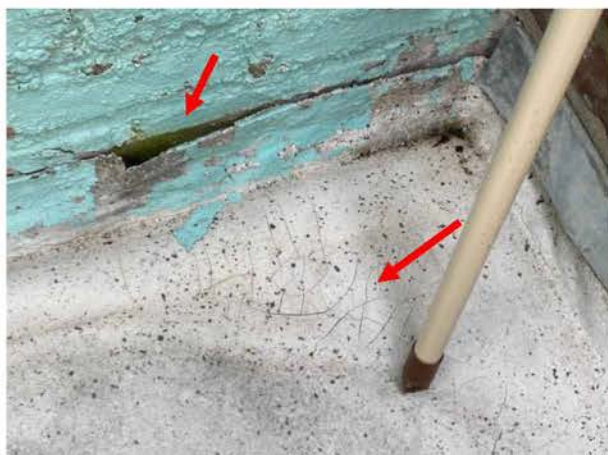
Foto 23. Defecte vloerafwerking en afdichting gemetselde wand balkon 260.

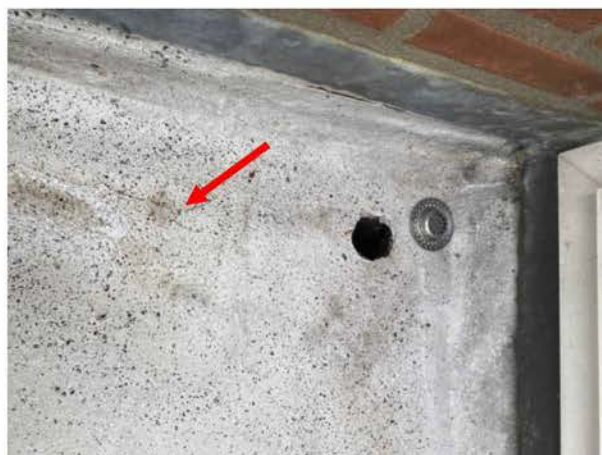
Foto 22. Defecte vloerafwerking balkon 260.

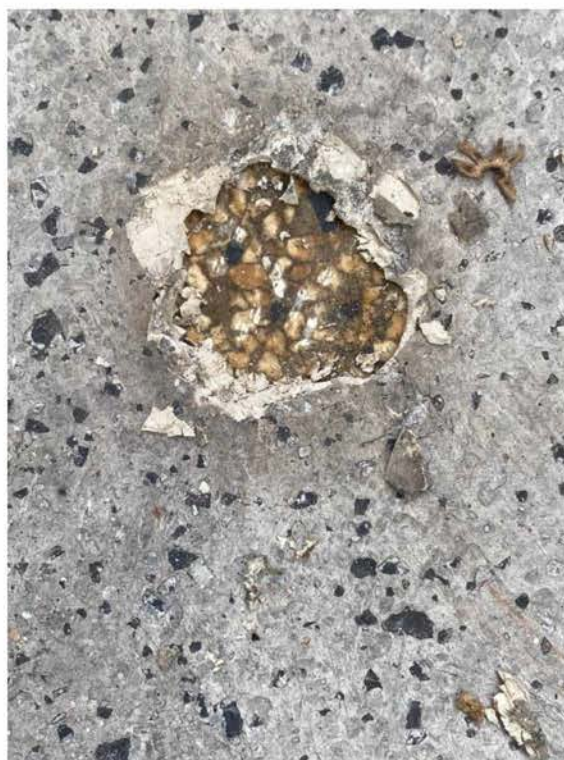
Foto 25. Defecte vloerafwerking balkon 258.

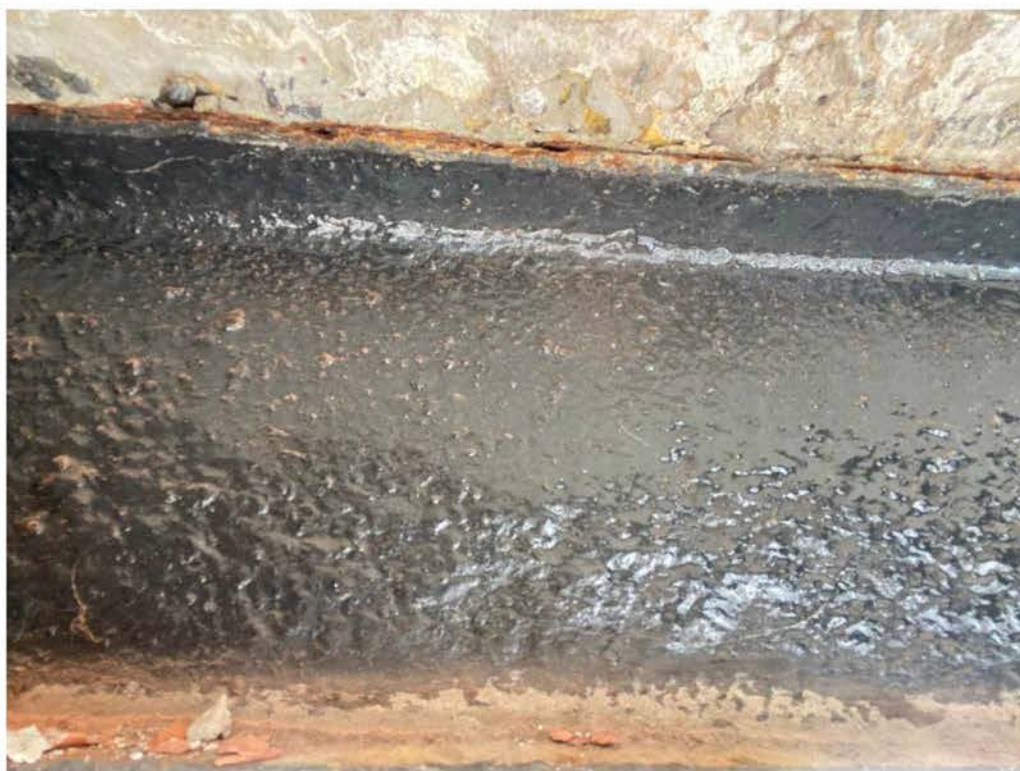
| Locatie | Afmetingen | Beoordeling conditie staal |
|---|---|---|
| SU-1<br>Huisnummers 262-272<br>Buiten de gevel | H= 160 mm, B= 70 mm<br>D-flens onder/boven =<br>gemiddeld 5,52 mm | Matige corrosie zichtbaar onder het verfwerk, met name ter hoogte van de onder- en bovenflens en het lijf. |

Foto 5. Corrosie in flenzen en lijf van de stalen uitbrenger (SU-1).

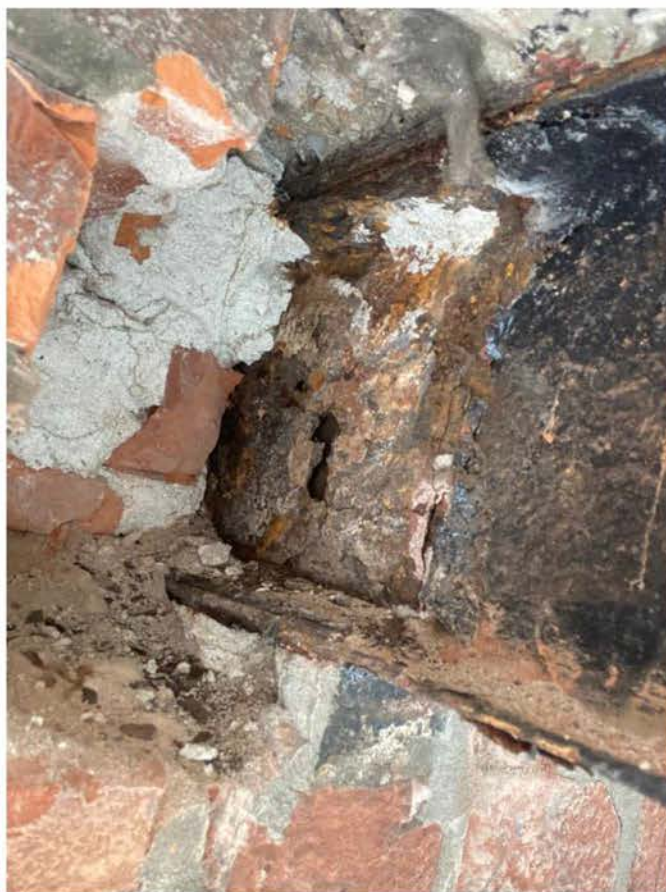
| Locatie | Afmetingen | Beoordeling conditie staal |
|---|---|---|
| SU-1<br>Huisnummers 262-272<br>In de gevel | H= 160 mm, B= 70 mm<br>D-flens onder= 4,21<br>D-flens boven=2,98<br>D-lijf= 4,27 mm | Ernstige corrosie zichtbaar met name ter hoogte van de onder- en bovenflens en het lijf. Afname flensdikte met circa 30%. |

Foto 6. Forse corrosie in flenzen en lijf van de stalen uitbrenger (links) in gevelmetselwerk (SU-1).

- De conditie van de stalen uitbrengers onder de balkons van huisnummers 272/262 en 260/? is slecht. Het betreft dan met name het constructief meest kritische gedeelte ter hoogte van het gevelmetselwerk. Wat de conditie van deze stalen uitbrengers in de woning is, kon tijdens het onderzoek niet worden vastgesteld. Aangenomen kan worden dat waar de uitbrengers in het binnenmetselwerk zijn opgenomen, veel minder of nauwelijks corrosie zal zijn opgetreden. Het gedeelte dat aan de buitenlucht is blootgesteld (dat wil zeggen: dat uitsteekt vanuit de woning scheidende binnenmuur) dient te worden vervangen. Dit geldt ook voor de deels met beton omhulde balk: vermoedelijk is de slechte conditie van het staal de reden geweest om een betonnen omhulling aan te brengen.

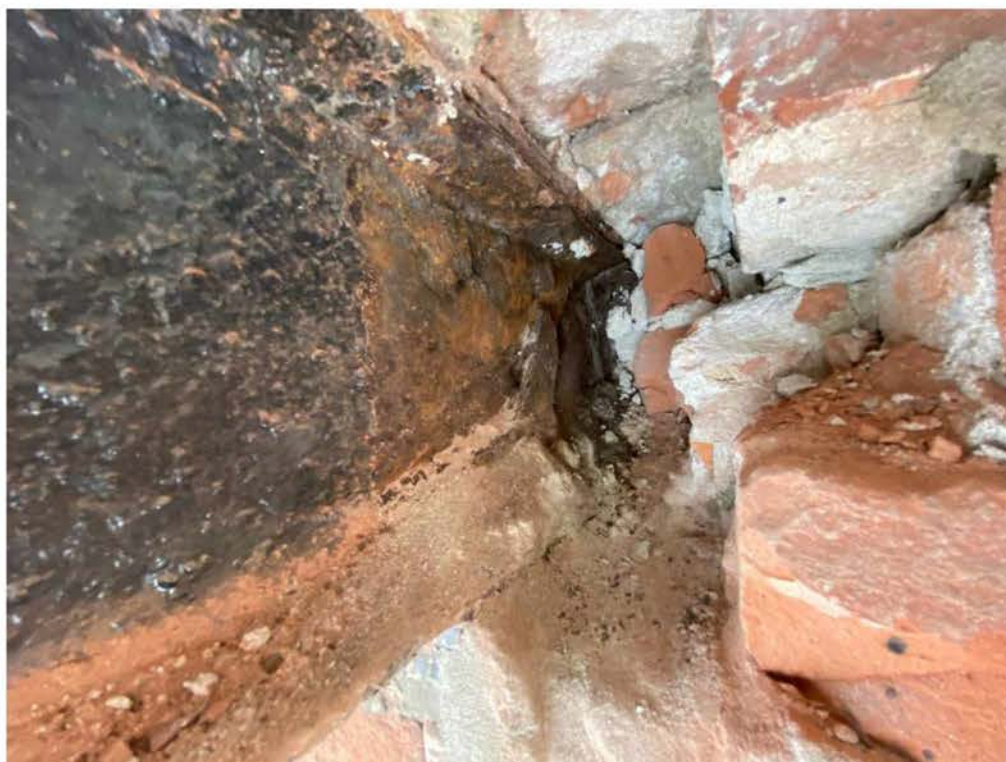
Foto 7. Forse corrosie in flenzen en lijf van de stalen uitbrenger (rechts) in gevelmetselwerk (SU-1).

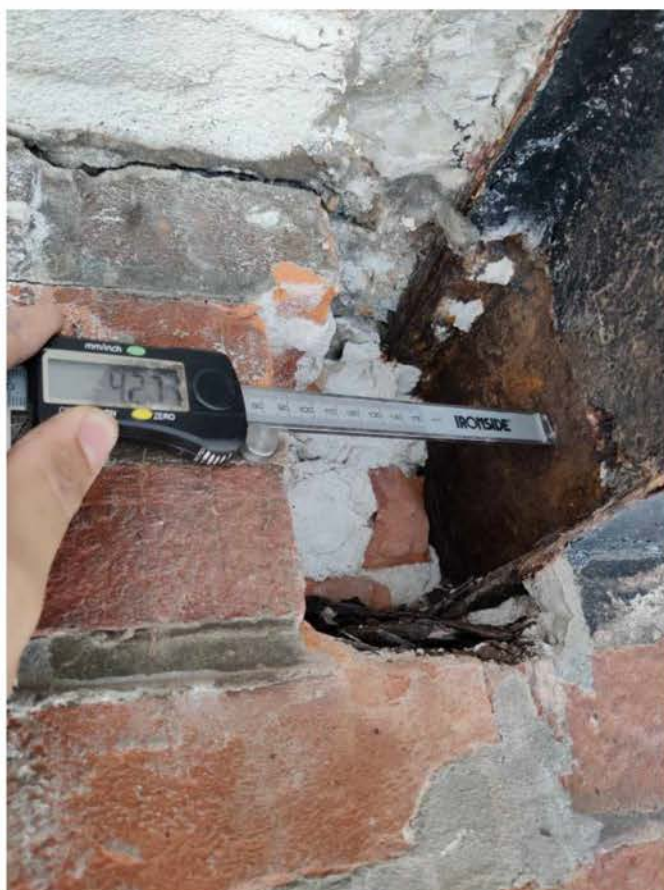
Foto 8. Meting dikte lijf na verwijderen gecorrodeerde delen (SU-1).

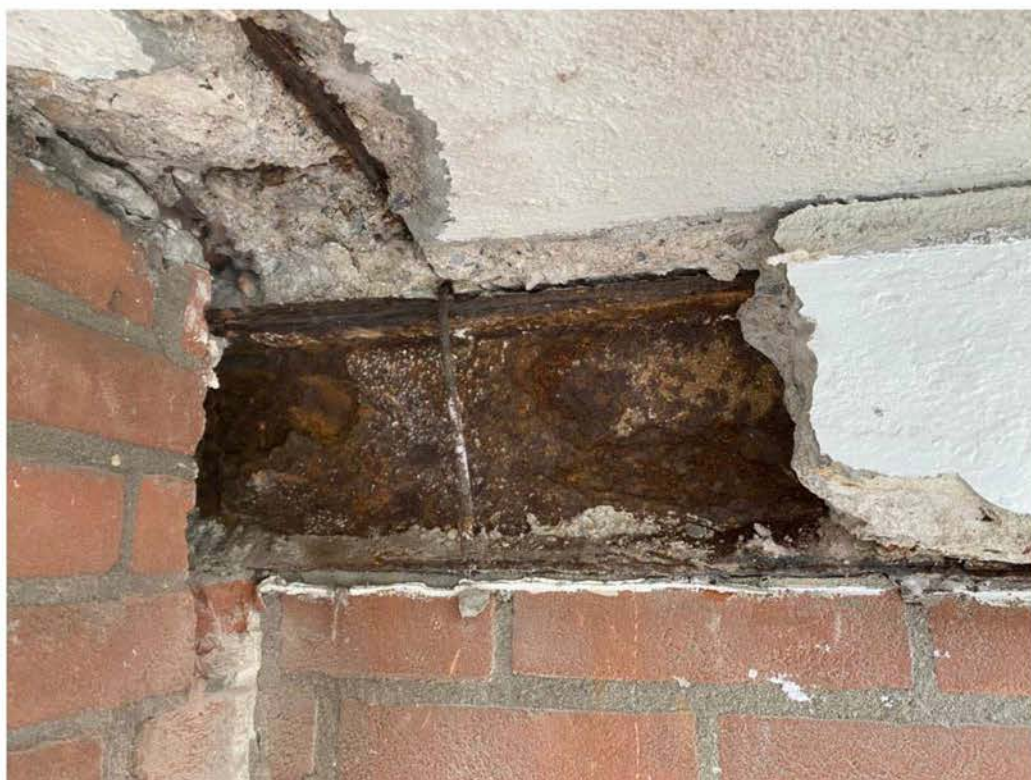
| Locatie | Afmetingen | Beoordeling conditie staal |
|---|---|---|
| SU-2<br>Huisnummers 260-?<br>Ter plaats van gevel | H= 160 mm, B= 80 mm<br>D-flens onder= 1,29 mm<br>D-flens boven= 2,28 mm<br>D-lijf= 3,52 mm | Ernstige corrosie zichtbaar met name ter hoogte van de onder- en bovenflens en het lijf. Afname flensdikte met meer dan 50%. |

Foto 12. Forse corrosie in fleen en lijf van de stalen uitbrenger (links) in gevelmetselwerk (SU-2).

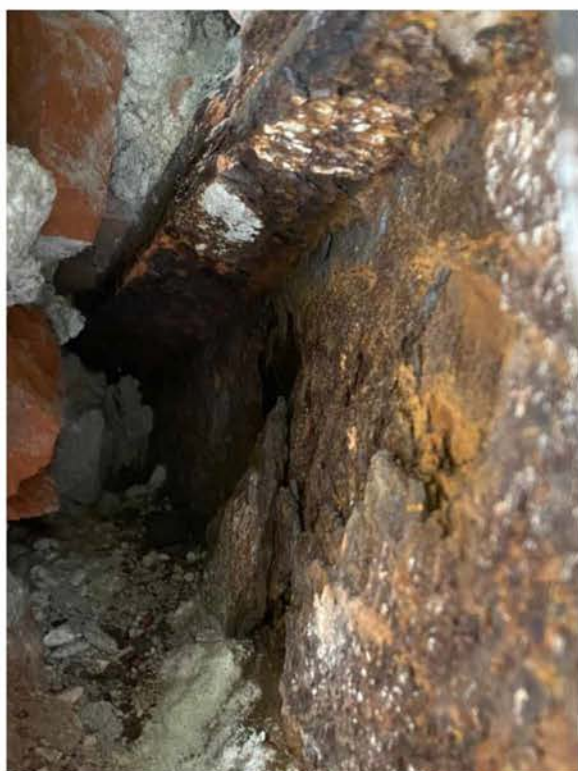
Foto 13. Forse corrosie in fleen en lijf van de stalen uitbrenger (links) in gevelmetselwerk (SU-2).

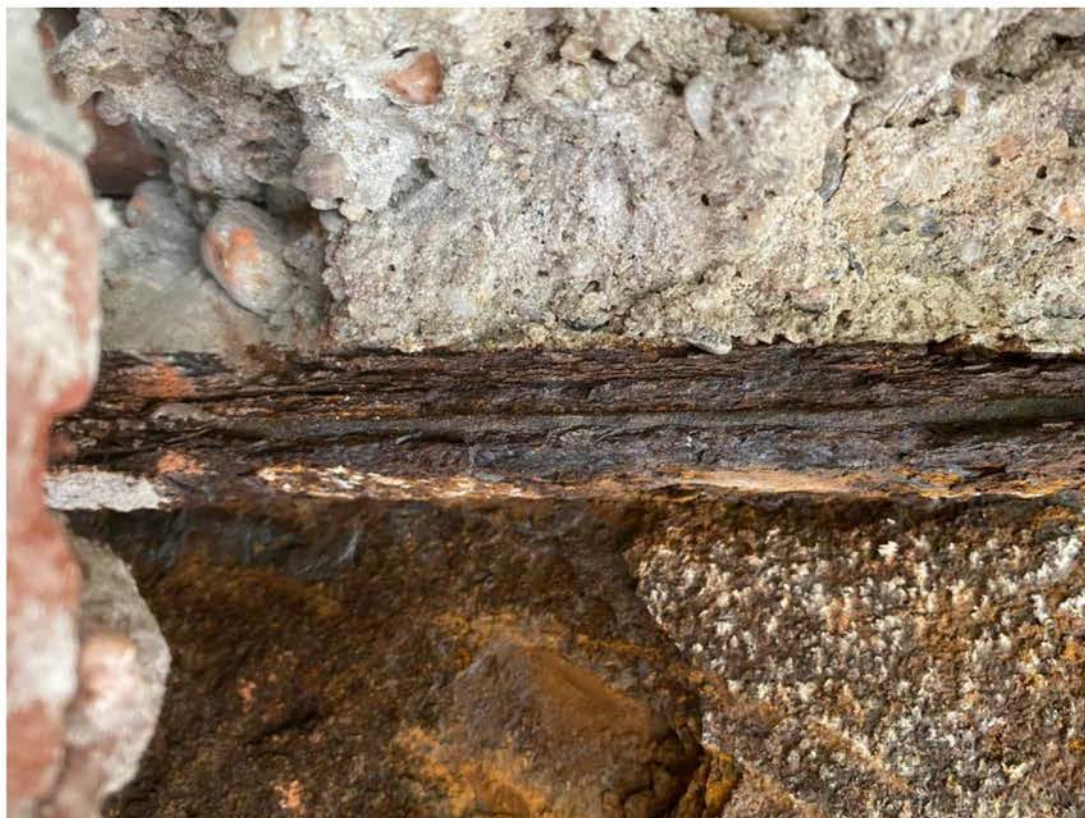
Foto 14. Forse corrosie in flenzen en lijf van de stalen uitbrenger (links) in gevelmetselwerk (SU-2).

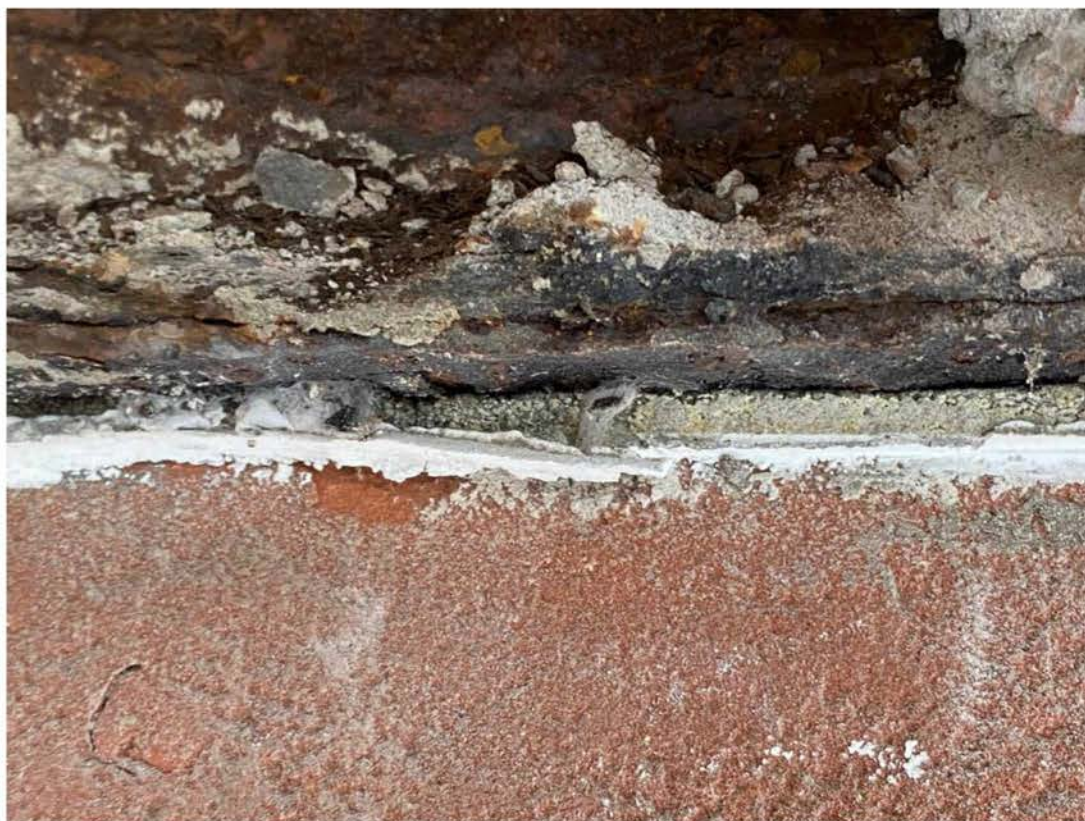
Foto 15. Forse corrosie in flenzen en lijf van de stalen uitbrenger (links) in gevelmetselwerk (SU-2).

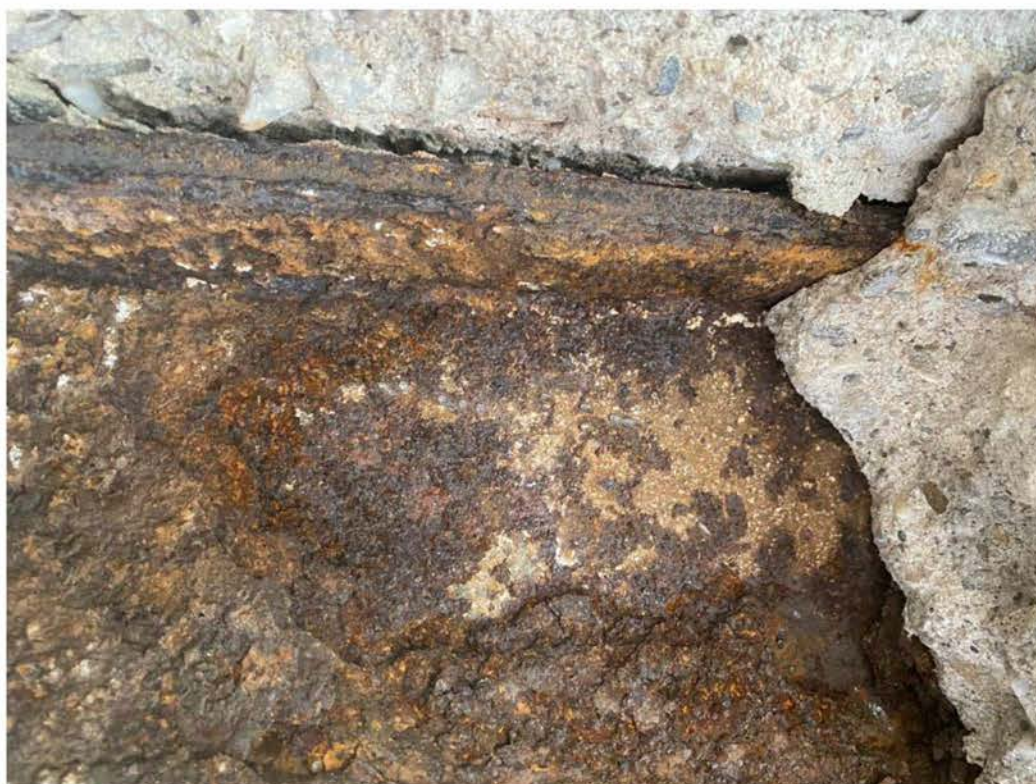
Foto 16. Forse corrosie in flenzen en lijf van de stalen uitbrenger (links) in gevelmetselwerk (SU-2).

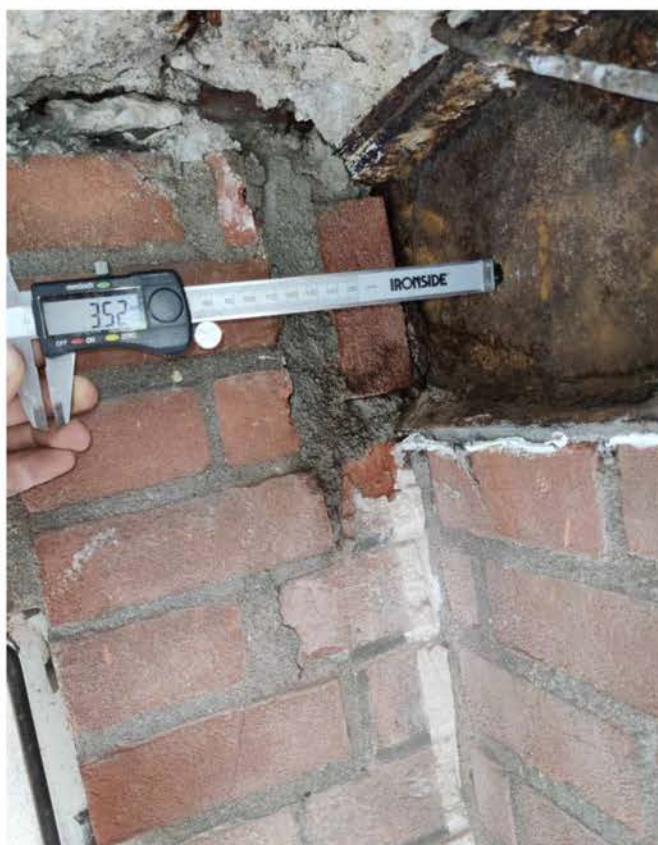
Foto 17. Meting dikte lijf na verwijderen gecorrodeerde delen (SU-1).

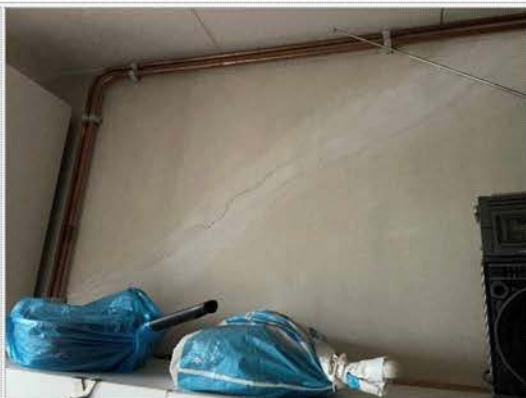
1.

Zettingsscheur.

Bij kloppen op de wand boven en onder de scheur zit het stucwerk los. Na reparatie is dus niet raar dat scheurvorming weer terugkomt.

Nieuw stucwerk met wapeningsgaas over de scheur aanbrengen

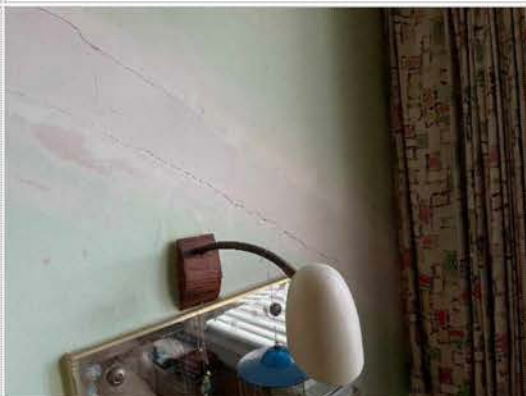
2.

Zettingsscheur.

Bij kloppen op de wand boven en onder de scheur zit het stucwerk los. Na reparatie is dus niet raar dat scheurvorming weer terugkomt.

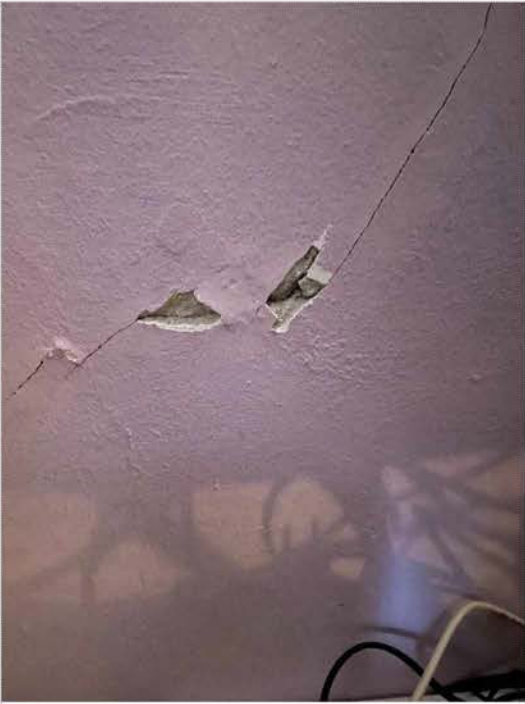
| 1. | | <p>Diagonale zettingsscheur in rechterzijde woonkamerwand</p> <p>Bij kloppen op de wand boven en onder de scheur zit het stucwerk los.</p> <p>Advies :<br/>Wand stucwerk volledig verwijderen.<br/>Eventueel ankers aanbrengen over scheuren metselwerk<br/>Nieuw stucwerk met wapeningsgaas over de scheur aanbrengen</p> |

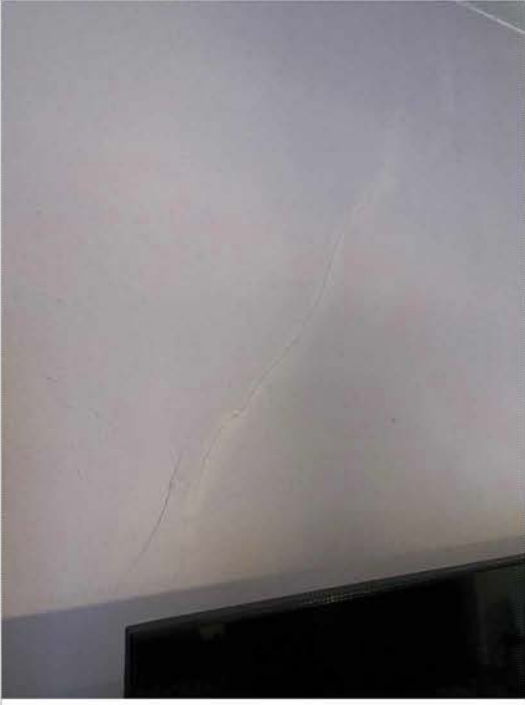
| 2. | | <p>Diagonale zettingsscheur zichtbaar aan andere zijde woonkamerwand in zijkamer voor.</p> <p>Bij kloppen op de wand boven en onder de scheur zit veel het stucwerk los.</p> <p>Advies :<br/>Wand stucwerk volledig verwijderen.<br/>Eventueel ankers aanbrengen over scheuren metselwerk<br/>Nieuw stucwerk met wapeningsgaas over de scheur aanbrengen</p> |

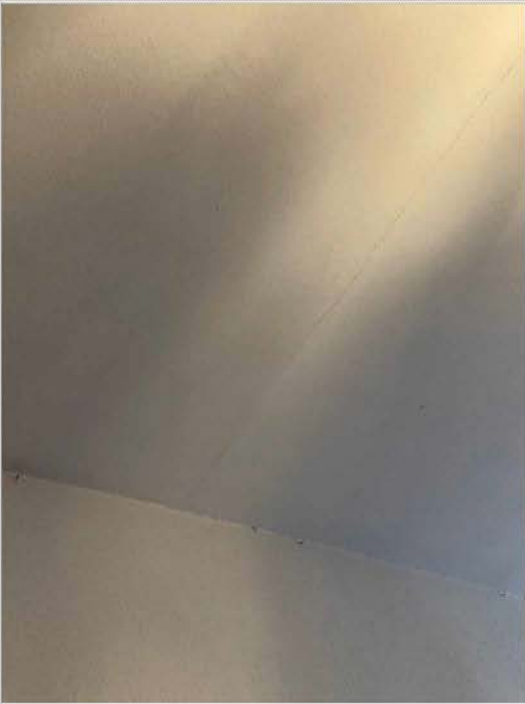
| | | <p>Licht scheurvorming in plafond woonkamer over de breedte van de kamer</p> <p>Bewoner geeft aan dat deze er al geruime tijd zit en niet gewijzigd is.</p> |

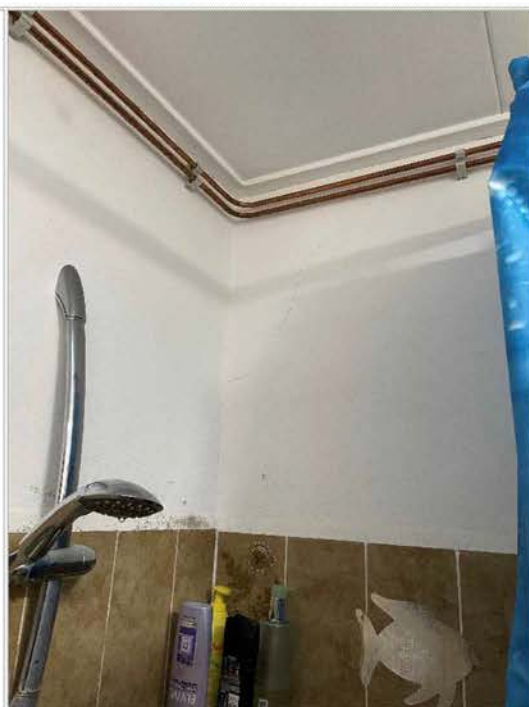
Licht scheur in wand badkamer

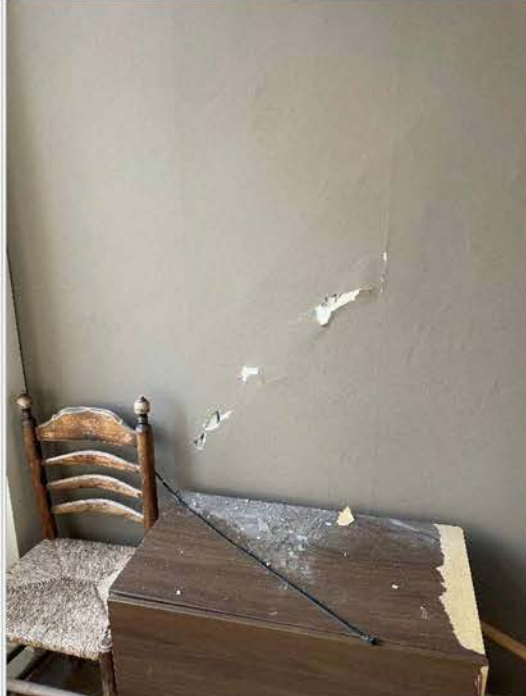
| 1. | | <p>Diagonale zettingsscheur in rechterzijde achterkamer.</p> <p>Bij kloppen op de wand boven en onder de scheur zit het stucwerk los.</p> <p>Advies :<br/>Wand stucwerk volledig verwijderen.<br/>Eventueel ankers aanbrengen over scheuren metselwerk<br/>Nieuw stucwerk met wapeningsgaas over de scheur aanbrengen</p> |

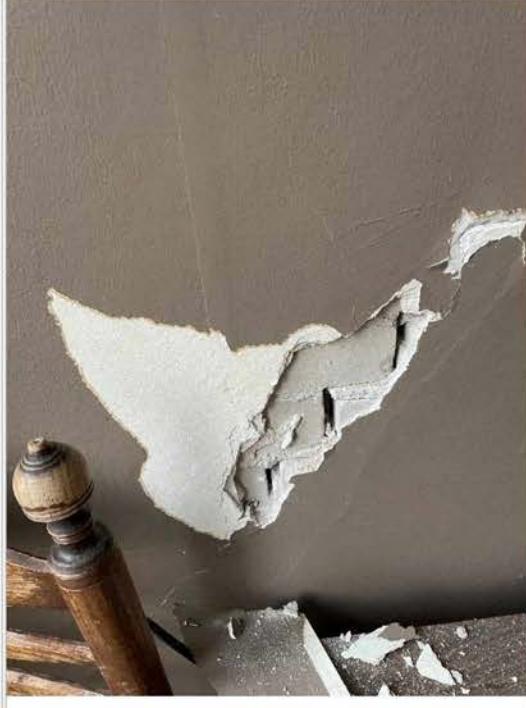
| 2. | | <p>Hier is duidelijk zichtbaar dat de scheur niet alleen in het stucwerk zit.</p> <p>De diagonale scheuren zijn waarschijnlijk zo in alle appartementen.<br/>Deze zijn ontstaan na het realiseren van de constructieve doorbraken door de bouwkundige wanden op de begane grond. De zetting is geweest. Reparatie op juiste wijze zoals eerder omschreven is het advies.</p> |

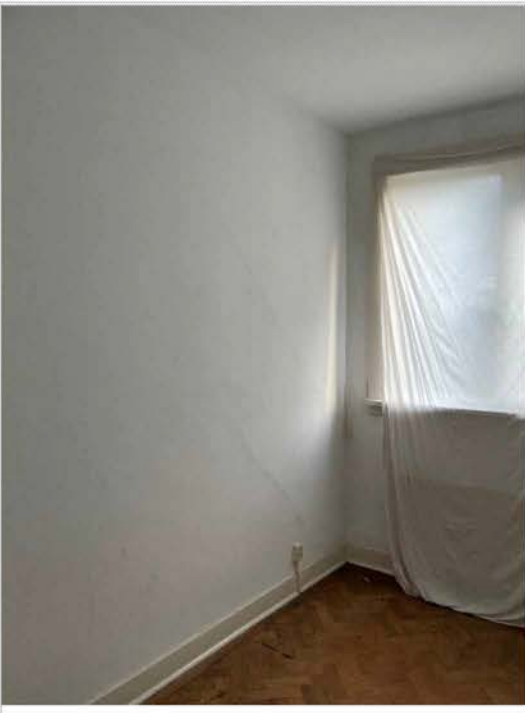
| 3. | | <p>Diagonale zettingsscheur in linkerzijde slaapkamer achter</p> <p>Bij kloppen op de wand boven en onder de scheur zit het stucwerk los. Behang zit hier zeker langdurig op. Behang is gescheurd maar niet open gaan staan. Verder zetting heeft dus niet plaatsgevonden</p> <p>Advies :<br/>Wand stucwerk volledig verwijderen.<br/>Eventueel ankers aanbrengen over scheuren metselwerk<br/>Nieuw stucwerk met wapeningsgaas over de scheur aanbrengen</p> |

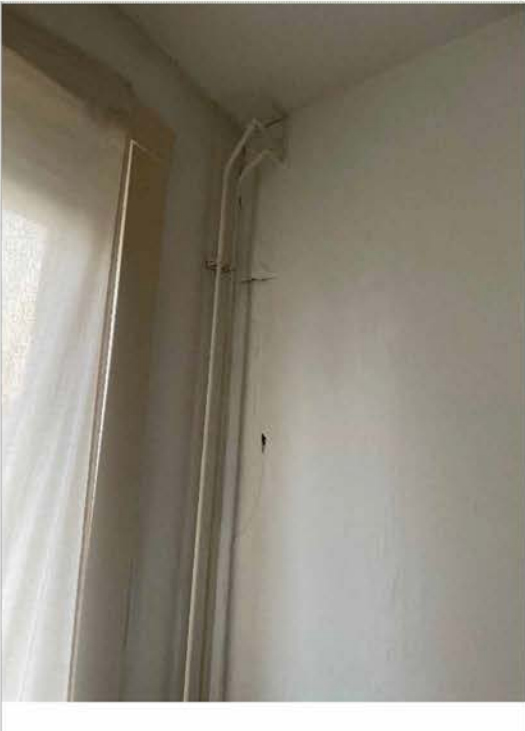
| 4. | | <p>Scheurvorming tegen achtergevel, Oorzaak is vermoedelijk dak lekkage, deze is ook zichtbaar in de keuken.</p> |
