ASBESTINVENTARISATIERAPPORT
AANVULLEND TYPE A + BEPERKT TYPE B CONFORM SC-540

Opdrachtgever	: Gemeente Den Haag, DSO, Afdeling Grondzaken
Bouwwerk/bouw-of constructiedeel	: Kantoorpand, vm. Justitie, uitsluitend de parkeerkelders op -1 en -2 van stramien 1 t/m 13 aan de Schedeldoekshaven 100 te Den Haag
Project identificatie nummer	: 14085-3AB
Status rapportage	: Definitief
Autorisatiedatum *)	: 16 juli 2015
Revisiedatum	: 21 juli 2015
Asbestonderzoeker(s)	5.1.2.e

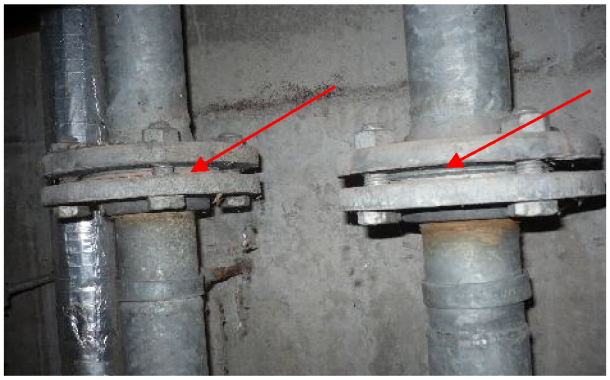
Foto(1)

Bron 1: *Pakkingen*	**Gebouw (bouwwerk):** *Parkeerkelder -1 en -2 (Laagbouw)*
Monstercode	*M04, V5, V6 (Zie bron 1. Search)*
Locatie	*Kelder -1, in middenkern, Noordwesthoek;* *Kelder -2, in middenkern, Zuidoosthoek, en buiten aan Noordzijde;* *Kelder -2, ca. midden Westgevel:* *flenzen leidingwerk,* *Kelder -2, Oostgevel, Glycol koelmiddeltank in Zuidoosthoek:* *flenzen leidingwerk, mangatdeksel*
Hoeveelheid (±)[1]	*Kelder -1: ca. 8 stuks. Kelder -2: ca. 18 stuks en 1 mangatdeksel*
Bevestigingsmethode	*Geklemd*
Gebondenheid	*Niet-hechtgebonden*
Verweerd	*Niet verweerd*
Conditie	*Niet beschadigd*
Risicoklasse	*1, Intact in hun geheel verwijderen;* *Mangatdeksel: 2, Containment (glove-bag)*
Percentage asbest	*30-60 % Chrysotiel*
Bereikbaarheid	*Goed. Wel binnen schachten en boven plafonds*
Verwijderingsmethodiek	*Flenzen afdichten en intact met pakkingen en al in hun geheel vrij zagen / snijden en minimaal dubbel en luchtdicht verpakt afvoeren. Bij mangatdeksel kan dat wellicht in containment of met de glove-bag moeten.*

Opmerking / sanering	*Zie verder conclusies en aanbevelingen*

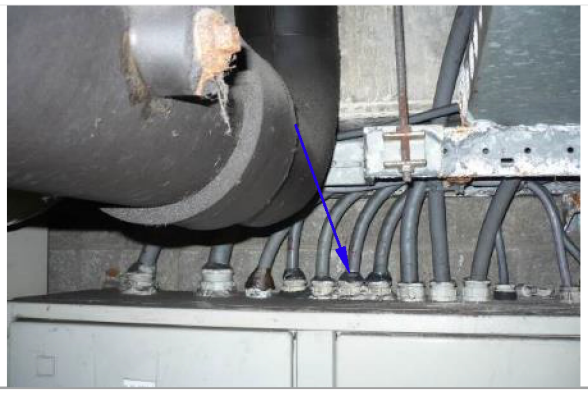
Toepassing:	Afdichtingskit (wit)
Monstercode	M09
Locatie	Kelder -1, Zuidoost hoek, naast koelmachines, elektrakast, kabeldoorvoeren
Analyseresultaat	< 0,01% (geen asbest); conform analyse laboratorium (PLM)

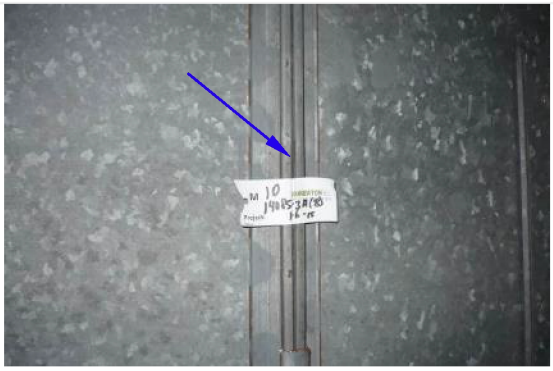
Toepassing:	Afdichtingsband (witgrijs)
Monstercode	M10
Locatie	Kelder -1 en kelder -2, Oostgevel, metalen ventilatiekanalen, flenzen
Analyseresultaat	< 0,01% (geen asbest); conform analyse laboratorium (PLM)
