# RAPPORTAGE

Gemeente Den Haag

ID: 201500230

Locatie: ter plaatse van de percelen  
Loosduinseweg 13-17, 55, 203 en 223,  
Tripstraat 5-99 en 115-125, Van Geenstraat  
6-122 en Zamenhofstraat 84-158, DEN HAAG  
Dossierverantwoordelijke: 5.1.2.e  
Printdatum: 09-05-2018

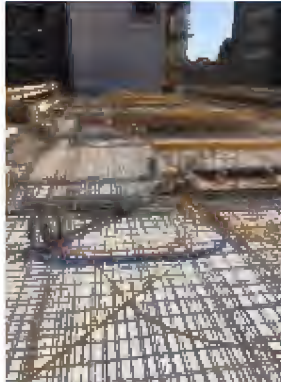
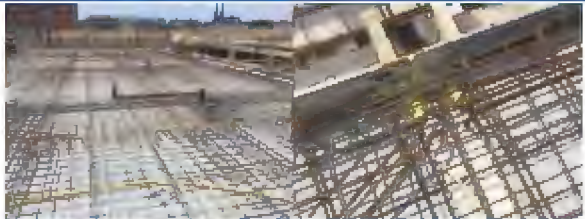
| Status | Revisie | Waardeoordeel | Toelichting | # | Snapshot | Foto's |
|---|---|---|---|---|---|---|
| <b>25. In het werk gestort (Verdiepingsvloer)</b> | | | | | | |

| Status | Revisie | Waardeoordeel | Toelichting | # | Snapshot | Foto's |
|---|---|---|---|---|---|---|
| | 4 | <p><b>Actueel waardeoordeel:</b><br/>Voldoet<br/>18-07-2017</p> <p><b>Voor motivatie zie revisie-informatie</b></p> | Verantwoording op onderwerpniveau:<br>Wapening gekeurd 2e verdieping. Geen opmerkingen. | | | |
| | 2 | Voldoet (groen)<br>17-07-2017 | Verantwoording op onderwerpniveau:<br>Tekening: wapening op plaat, wijziging A:<br>19-6-2017 AsB1, 46 haarspelden in plaats van 49 2 staven rond 8 ontbraken ter plaatse van de sparing op as B3. Direct aangepast. Rechts van de sparing 14 haarspelden geteld, moet 15 zijn, ter plaatse van alle vloervelden. In plaats van 8 rond 12, 7 rond 12 geplaatst, direct aangepast, as B4. | | | |

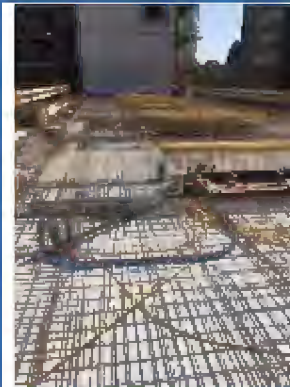
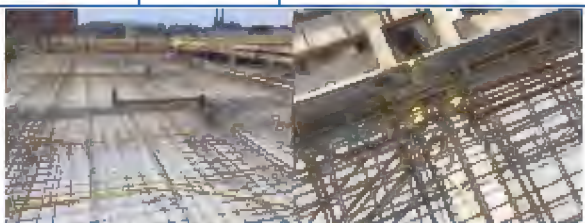
| Status | Revisie | Waardeoordeel | Toelichting | # | Snapshot | Foto's |
|---|---|---|---|---|---|---|
| ✓ | 4 | <b>Actueel waardeoordeel:</b><br>Voldoet<br>18-07-2017<br><br><b>Voor motivatie zie revisie-informatie</b> | Verantwoording op onderwerpniveau:<br>Wapening gekeurd 2e verdieping. Geen opmerkingen. | | | |

| Status | Revisie | Waardeoordeel | Toelichting | # | Snapshot | Foto's |
|---|---|---|---|---|---|---|
| | 2 | Voldoet (groen)<br>17-07-2017 | Verantwoording op onderwerpniveau:<br>Tekening: wapening op plaat, wijziging A:<br>19-6-2017 AsB1, 46 haarspelden in plaats van 49 2 staven rond 8 ontbraken ter plaatse van de sparing op as B3. Direct aangepast. Rechts van de sparing 14 haarspelden geteld, moet 15 zijn, ter plaatse van alle vloervelden. In plaats van 8 rond 12, 7 rond 12 geplaatst, direct aangepast, as B4. | | | |

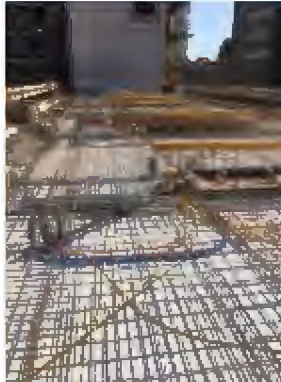
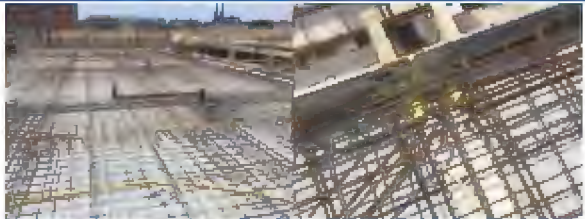
| Status | Revisie | Waardeoordeel | Toelichting | # | Snapshot | Foto's |
|---|---|---|---|---|---|---|
| | 4 | <p><b>Actueel waardeoordeel:</b><br/>Voldoet<br/>18-07-2017</p> <p><b>Voor motivatie zie revisie-informatie</b></p> | Verantwoording op onderwerpniveau:<br>Wapening gekeurd 2e verdieping. Geen opmerkingen. | | | |
| | 2 | Voldoet (groen)<br>17-07-2017 | Verantwoording op onderwerpniveau:<br>Tekening: wapening op plaat, wijziging A:<br>19-6-2017 AsB1, 46 haarspelden in plaats van 49 2 staven rond 8 ontbraken ter plaatse van de sparing op as B3. Direct aangepast. Rechts van de sparing 14 haarspelden geteld, moet 15 zijn, ter plaatse van alle vloervelden. In plaats van 8 rond 12, 7 rond 12 geplaatst, direct aangepast, as B4. | | | |

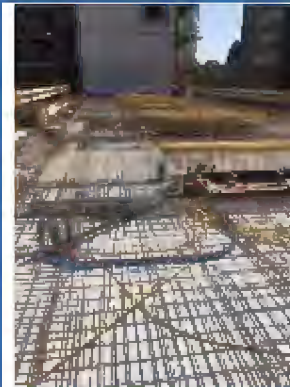
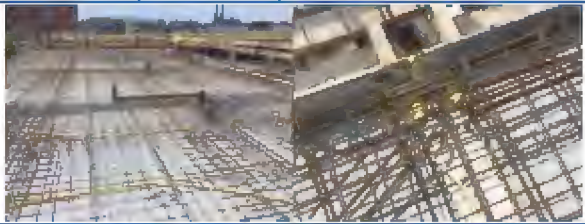
| Status | Revisie | Waardeoordeel | Toelichting | # | Snapshot | Foto's |
|---|---|---|---|---|---|---|
| ✓ | 4 | <b>Actueel waardeoordeel:</b><br>Voldoet<br>18-07-2017<br><br><b>Voor motivatie zie revisie-informatie</b> | Verantwoording op onderwerpniveau:<br>Wapening gekeurd 2e verdieping. Geen opmerkingen. | | | |

| Status | Revisie | Waardeoordeel | Toelichting | # | Snapshot | Foto's |
|---|---|---|---|---|---|---|
| | 2 | Voldoet (groen)<br>17-07-2017 | Verantwoording op onderwerpniveau:<br>Tekening: wapening op plaat, wijziging A:<br>19-6-2017 AsB1, 46 haarspelden in plaats van 49 2 staven rond 8 ontbraken ter plaatse van de sparing op as B3. Direct aangepast. Rechts van de sparing 14 haarspelden geteld, moet 15 zijn, ter plaatse van alle vloervelden. In plaats van 8 rond 12, 7 rond 12 geplaatst, direct aangepast, as B4. | | | |
