| ProcessId | Document nummer | Bestandsnaam export | Weigeringsgrond |
|---|---|---|---|
| 9292 | 00002 | Rapport over scheurvorming.pdf | 5.1.2.e |

Opdrachtgever : Retail Assets Investments te Amsterdam  
Project : Apeldoornselaan 258-276 te Den Haag  
Rapportnummer : 2133-RAP-001

## BIJLAGE 2 FOTO'S ALGEMEEN

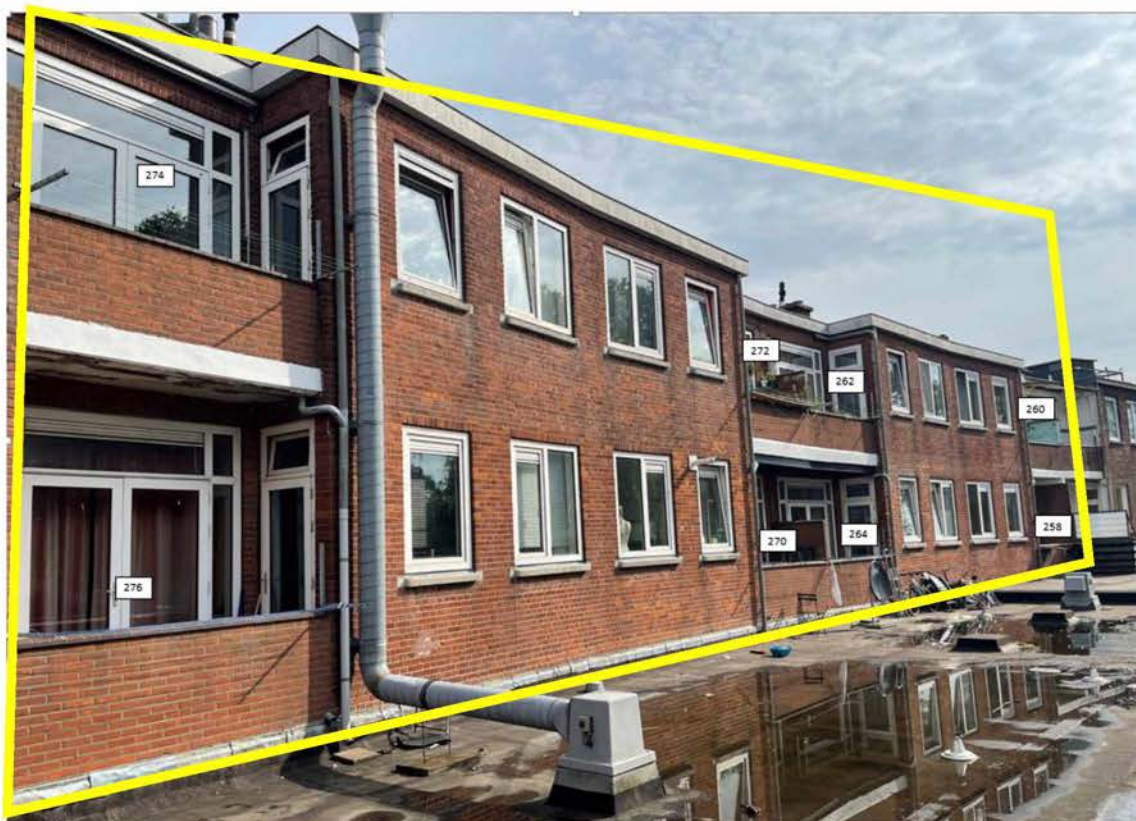
Foto 1. Aanzicht achtergevel met de desbetreffende balkons en bijbehorende huisnummers.

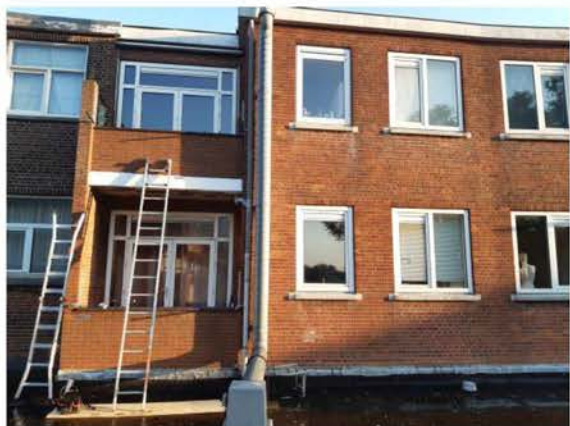
Foto 1. Aanzicht balkon nr. 274 (boven) en 276 (onder).

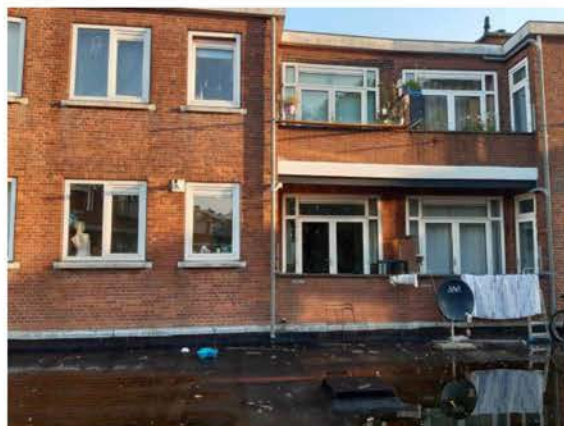
Foto 2. Aanzicht balkon nr. 272/262 (boven) en 270/264 (onder).

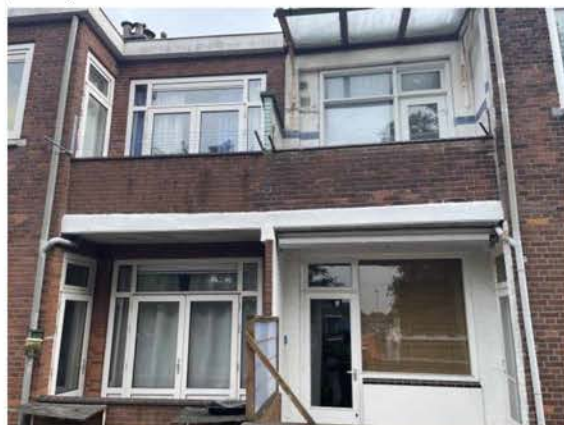
Foto 4. Aanzicht balkon nr. 260 (linksboven) en 258 (linksonder)

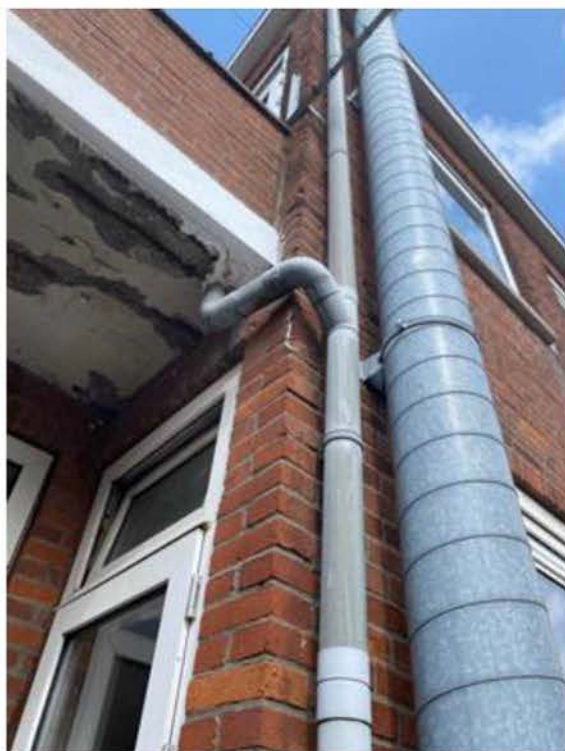
Foto 26. Aanzicht standleiding hemelwaterafvoer.

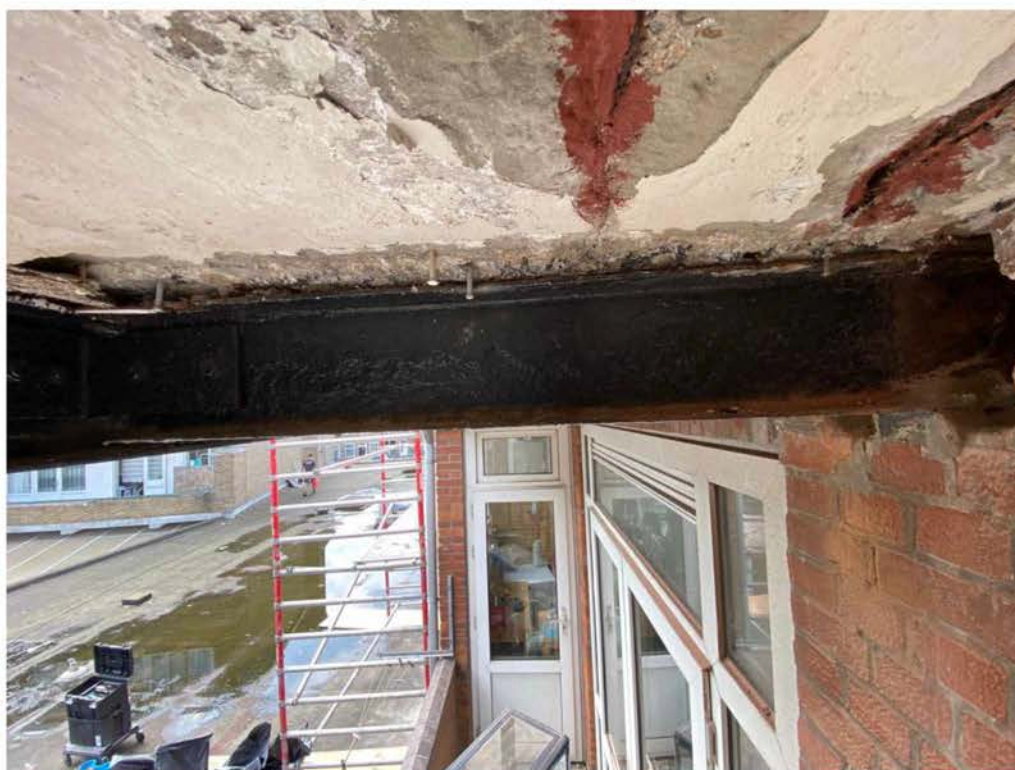
Foto 4. Locatie stalen uitbrenger (SU-1) aansluiting uitbrenger / gevel.

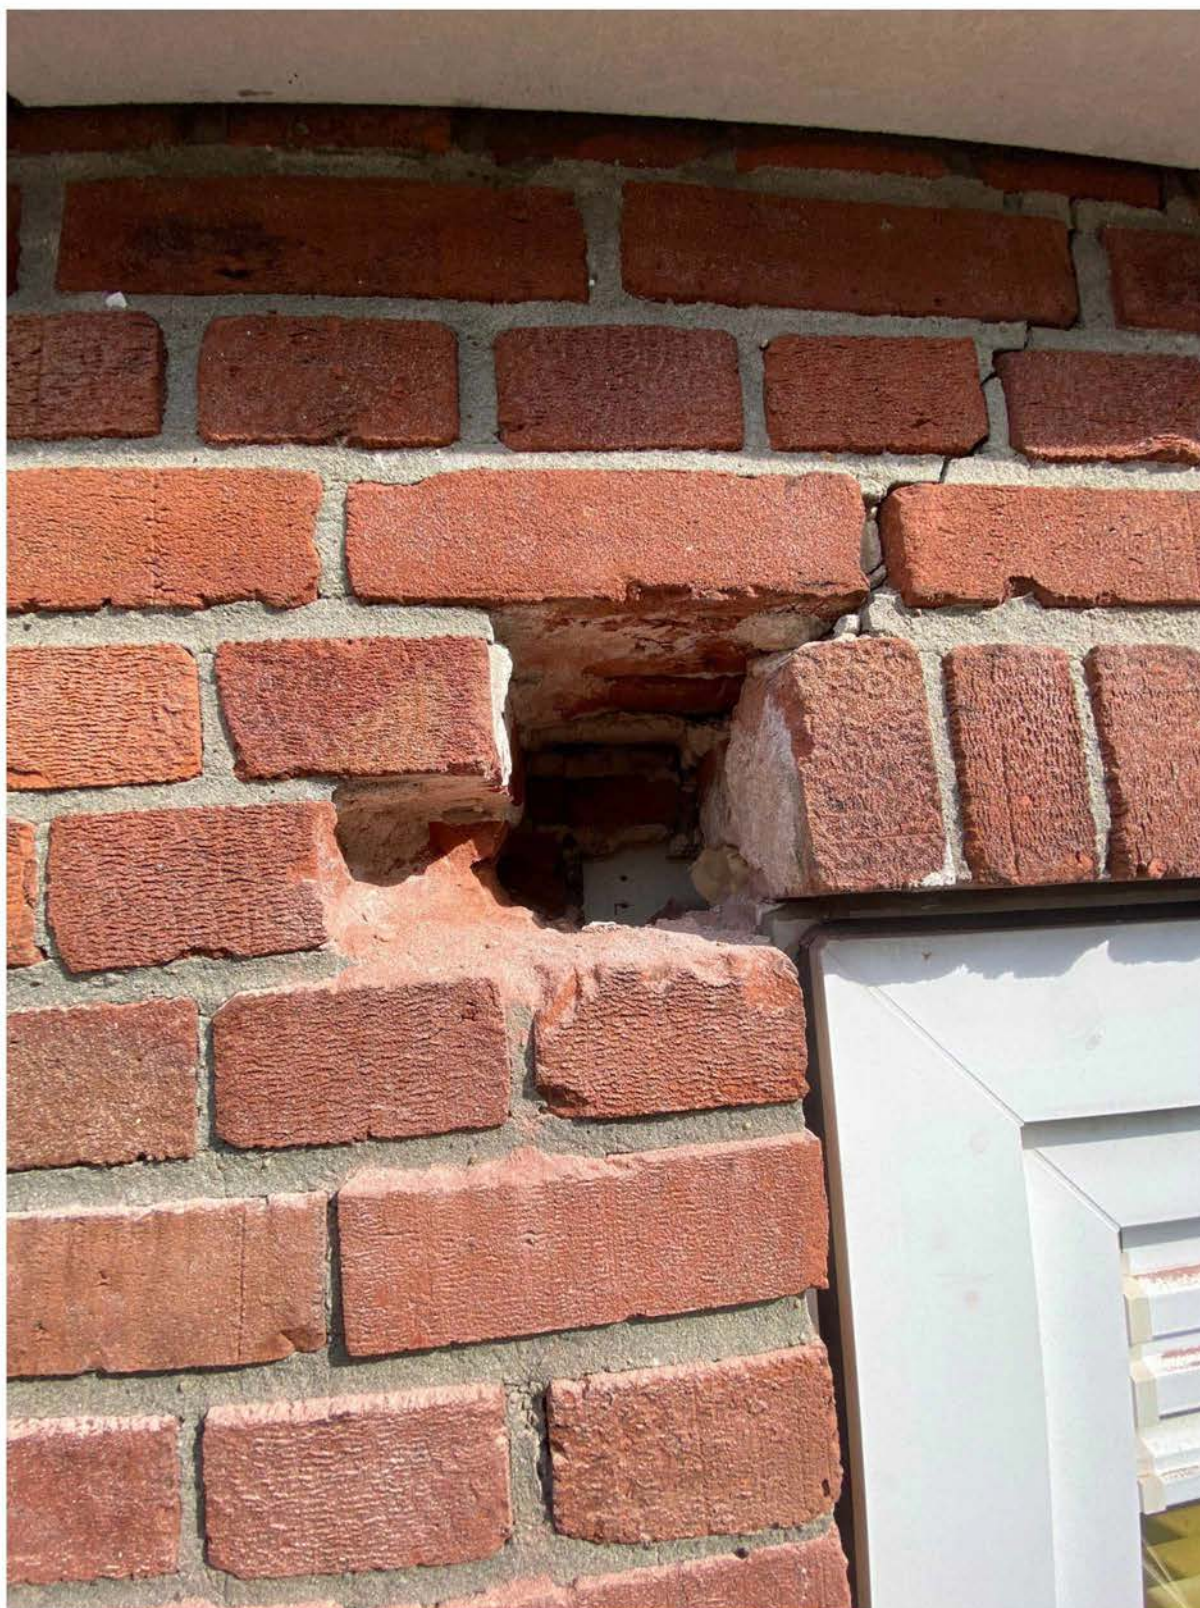
Foto 18. Locatie onderzoek gevelmetselwerk zonder aanwezige stalen latei (GL-1).

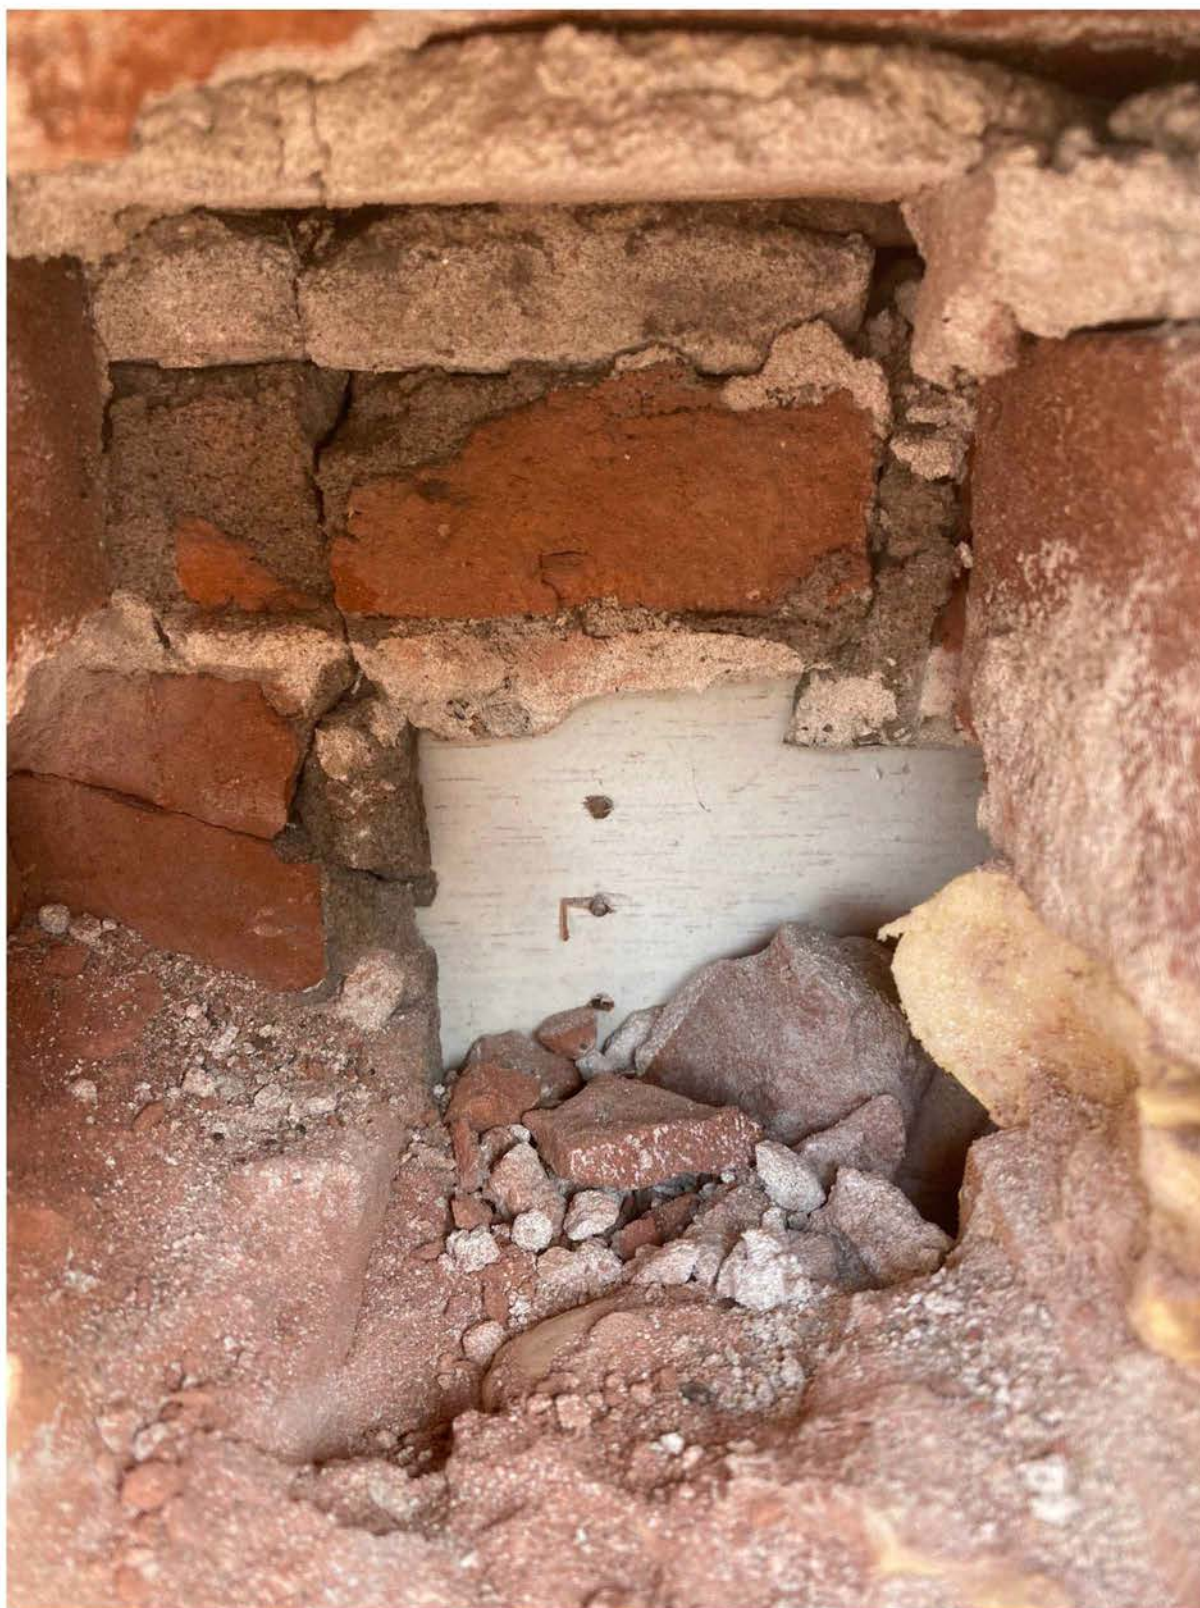
Foto 19. Locatie onderzoek gevelmetselwerk zonder aanwezige stalen latei (GL-1).

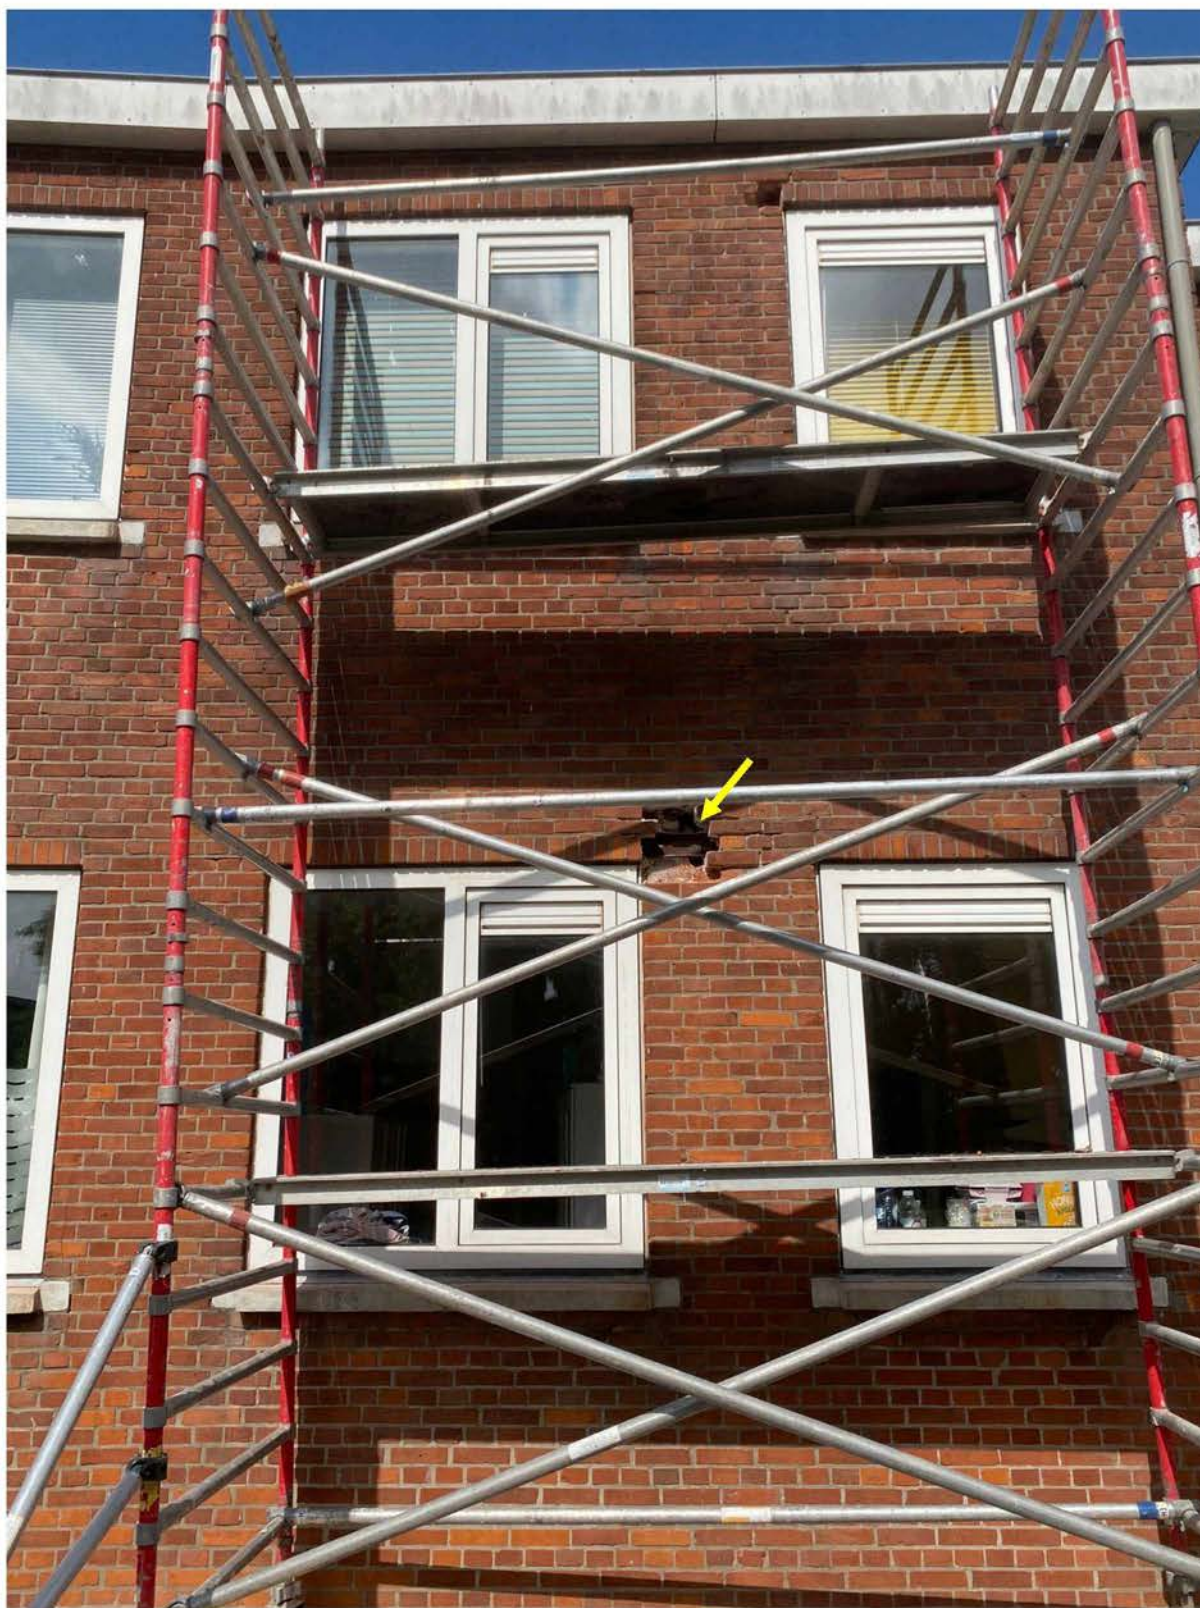
Foto 20. Locatie onderzoek gevelmetselwerk met aanwezige stalen latei (GL-2).

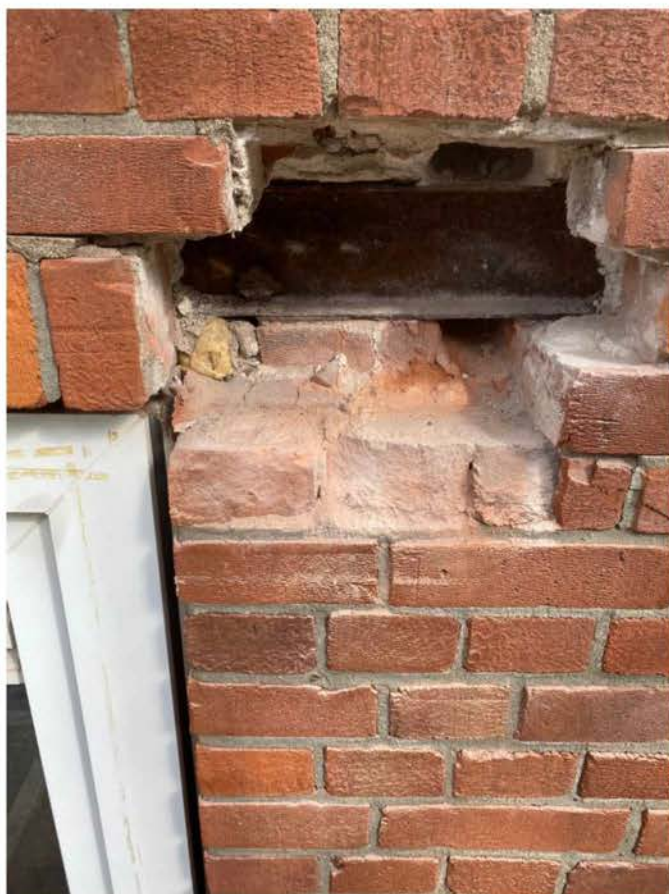
Foto 21. Locatie onderzoek gevelmetselwerk met gecorrodeerde aanwezige stalen latei (GL-2).

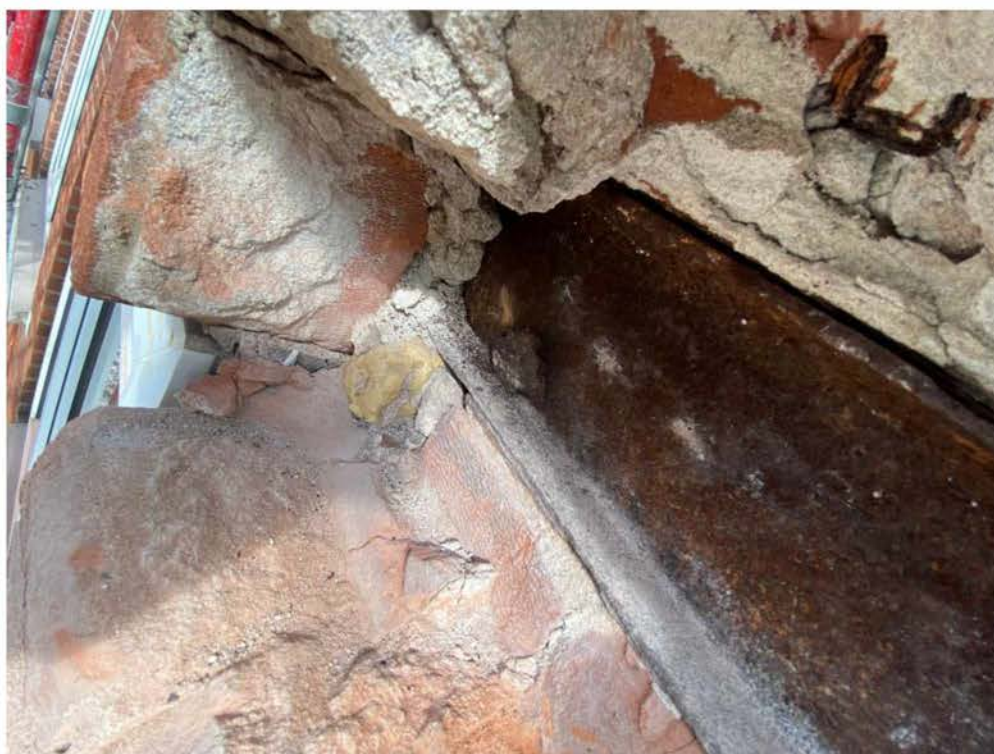
Foto 22. Locatie onderzoek gevelmetselwerk met gecorrodeerde aanwezige stalen latei (GL-2).

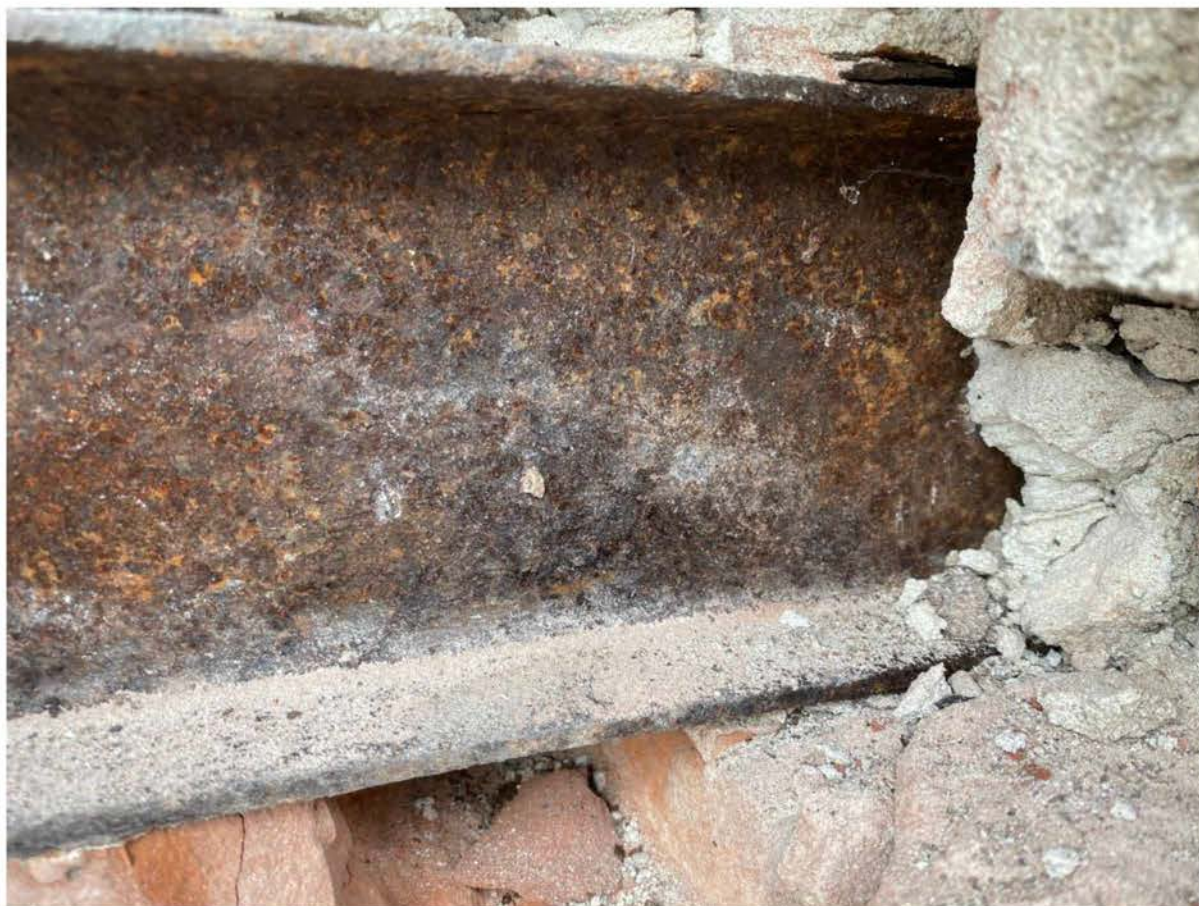
Foto 23. Locatie onderzoek gevelmetselwerk met gecorrodeerde aanwezige stalen latei (GL-2).

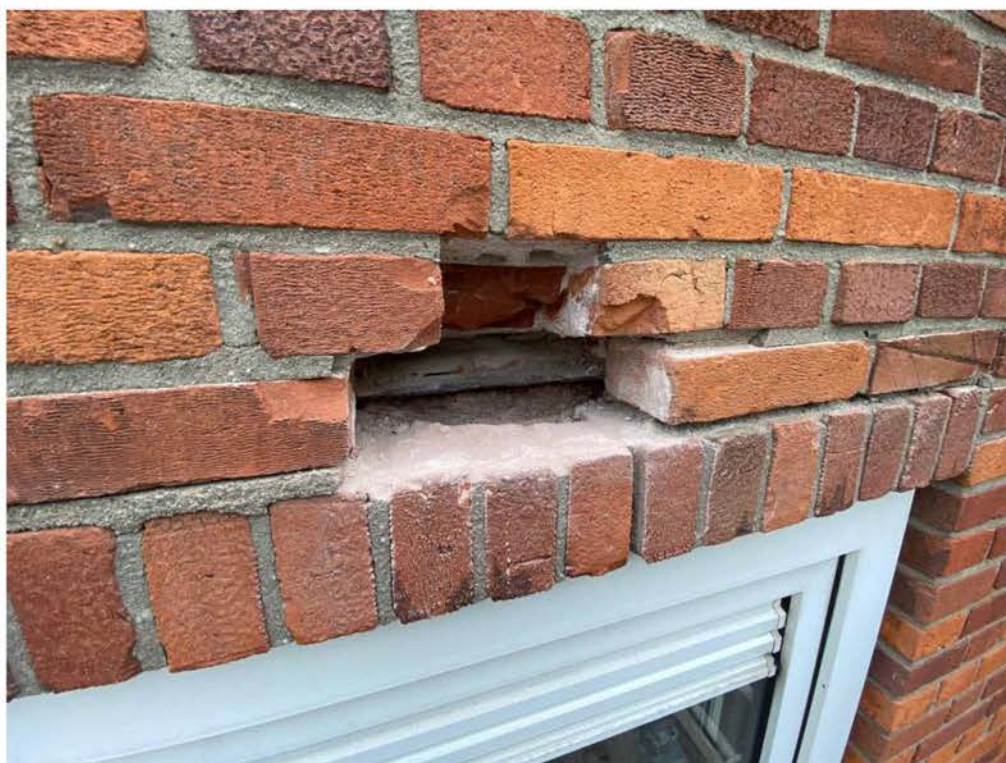
Foto 24. Locatie onderzoek gevelmetselwerk met gecorrodeerde aanwezige stalen latei (GL-3).

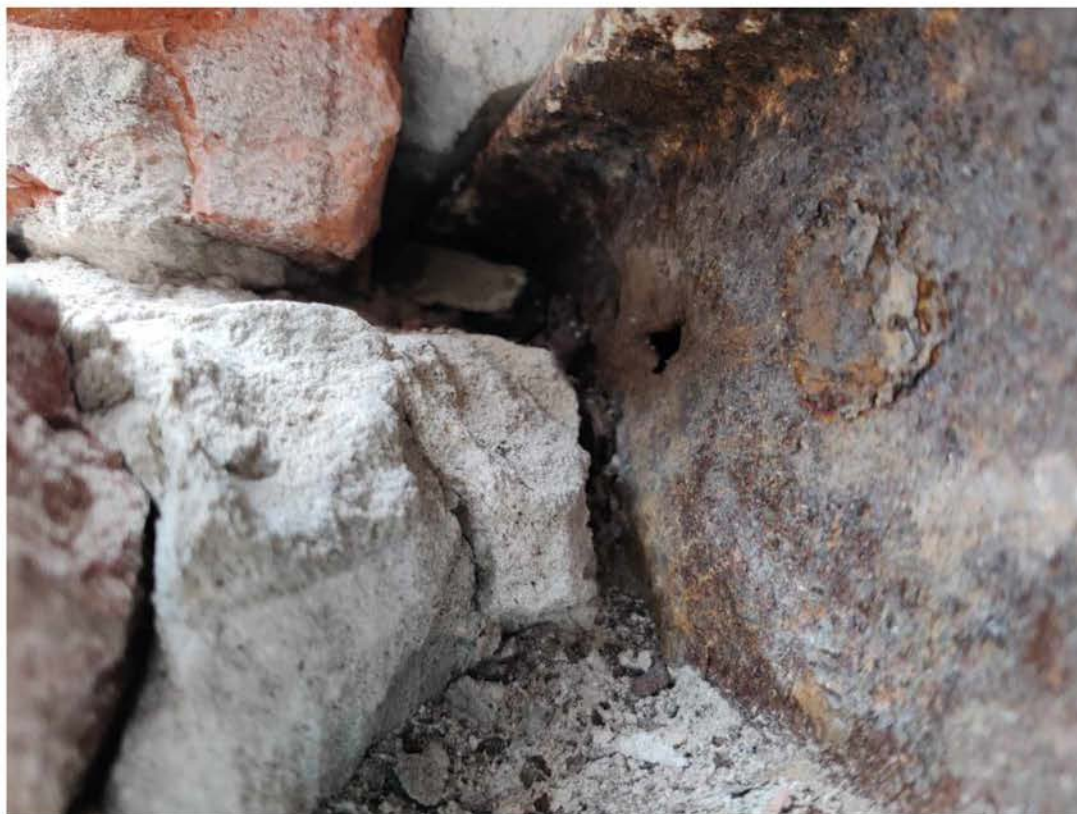
Foto 25. Locatie onderzoek gevelmetselwerk met gecorrodeerde aanwezige stalen latei (GL-3).

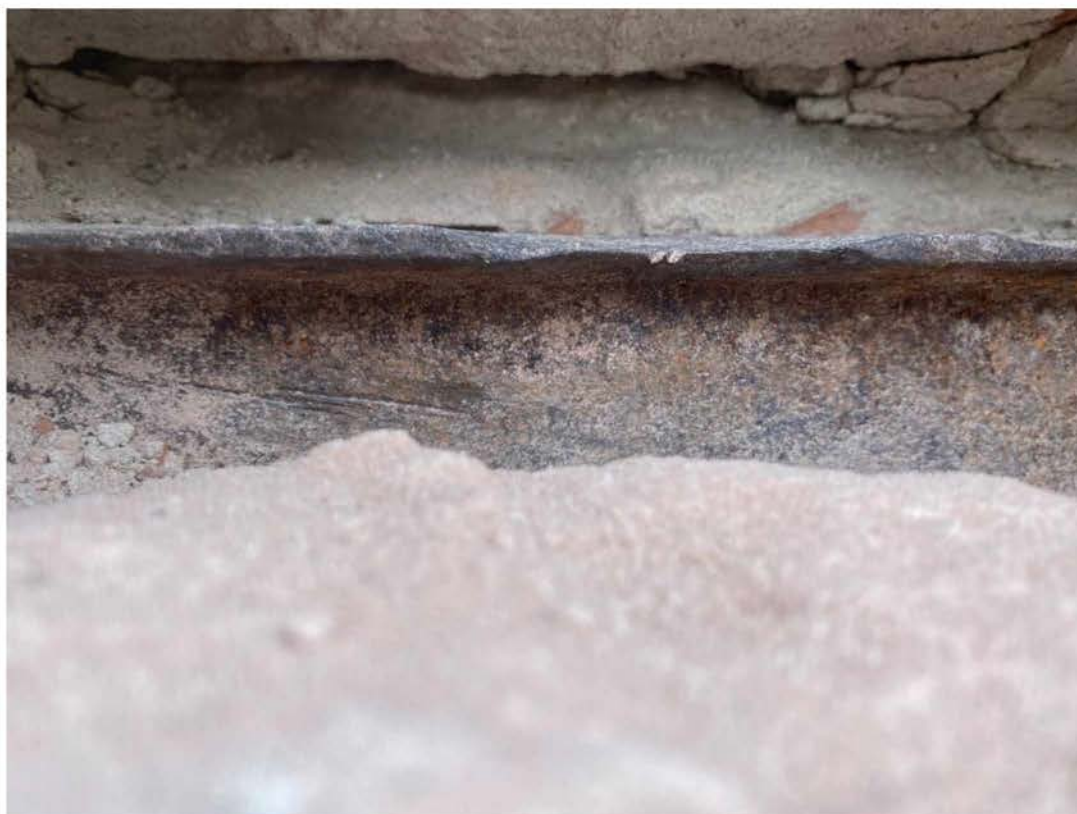
Foto 26. Locatie onderzoek gevelmetselwerk met gecorrodeerde aanwezige stalen latei (GL-3).

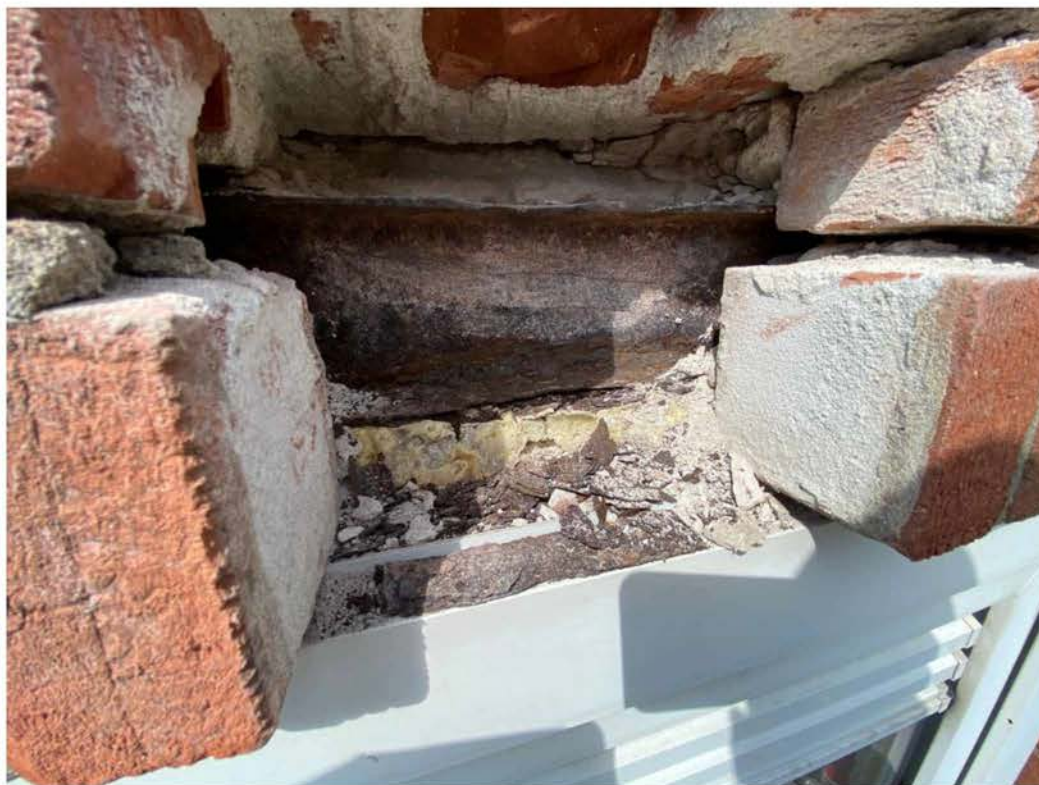
Foto 27. Locatie onderzoek gevelmetselwerk met gecorrodeerde aanwezige stalen latei (GL-4).

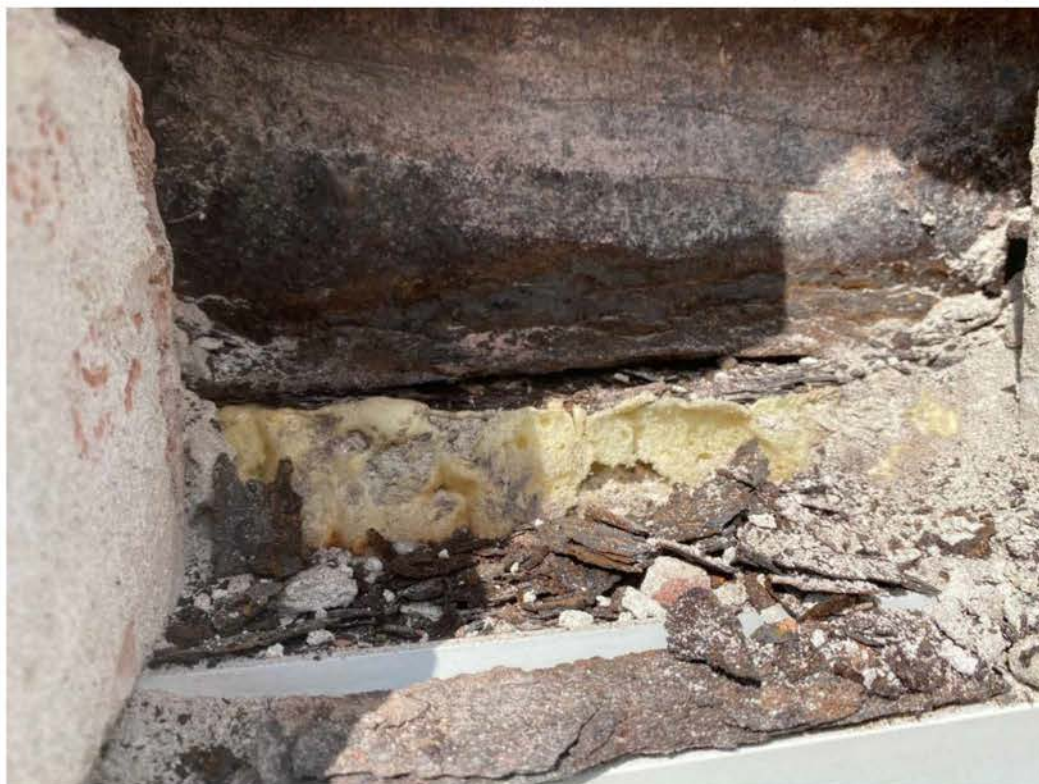
Foto 28. Locatie onderzoek gevelmetselwerk met gecorrodeerde aanwezige stalen latei (GL-4).

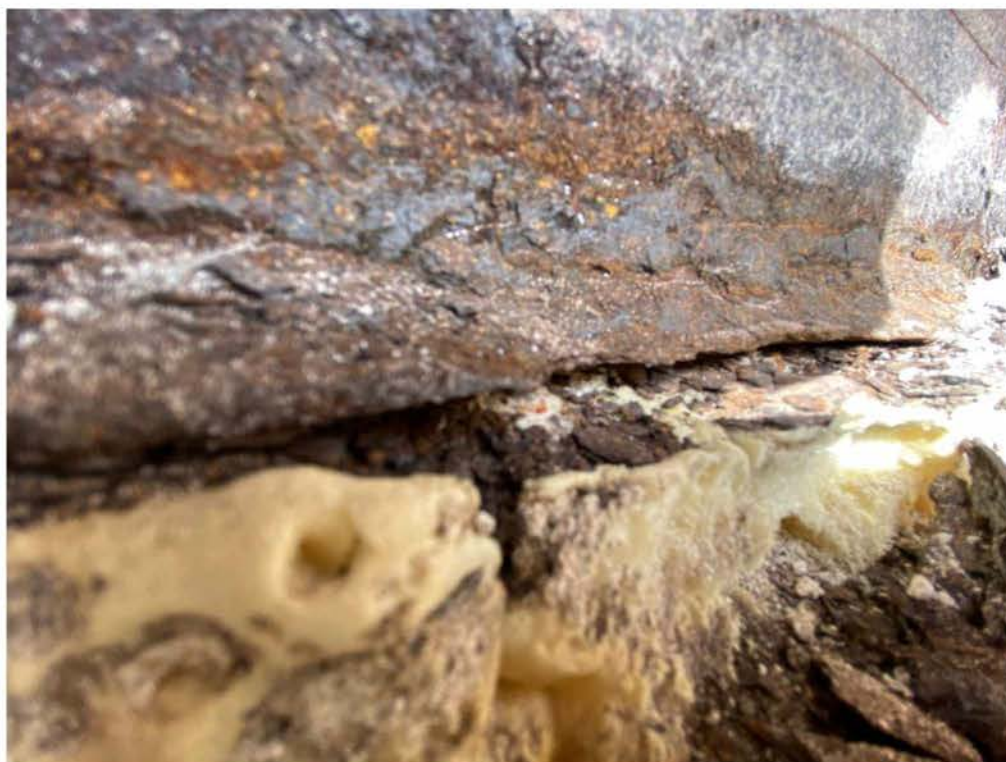
Foto 29. Locatie onderzoek gevelmetselwerk met gecorrodeerde aanwezige stalen latei (GL-4).

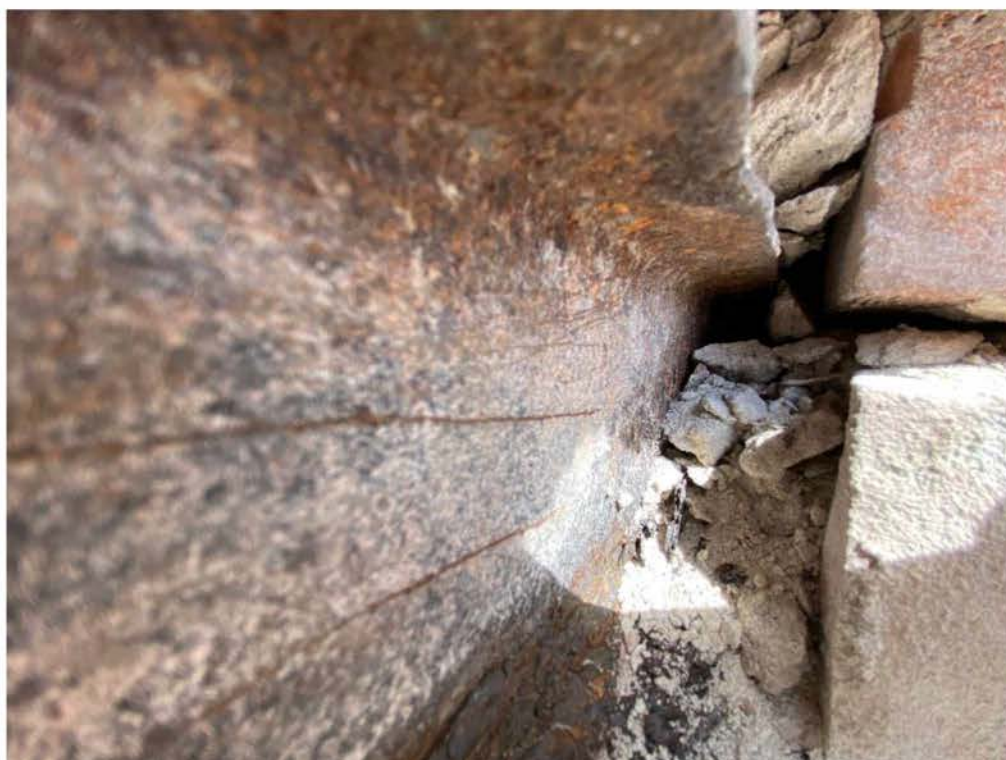
Foto 30. Locatie onderzoek gevelmetselwerk met gecorrodeerde aanwezige stalen latei (GL-4).
