| ProcessId | Document nummer | Bestandsnaam export | Weigeringsgrond |
|---|---|---|---|
| 9292 | 00002 | Rapport over scheurvorming.pdf | 5.1.2.e |

Opdrachtgever : Retail Assets Investments te Amsterdam  
Project : Apeldoornselaan 258-276 te Den Haag  
Rapportnummer : 2133-RAP-001

## BIJLAGE 2 FOTO'S ALGEMEEN

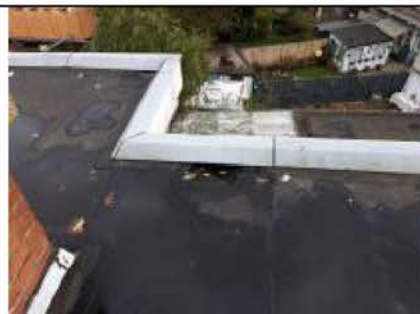
Aanwezig randwerk voorzien van afdekkap.  
Randstroken vertonen een vorm van craquelé.

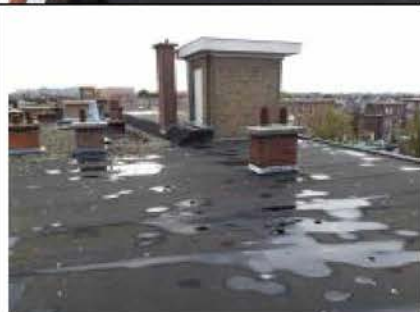
Overzichtsfoto bovendak

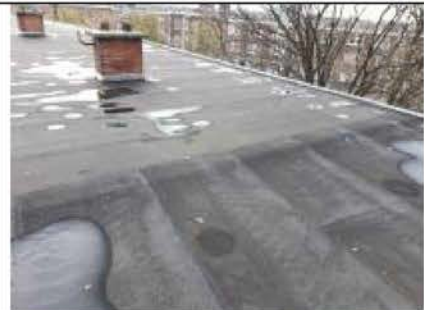
| | Aansluiting ter plaatse van de naastgelegen daken. |

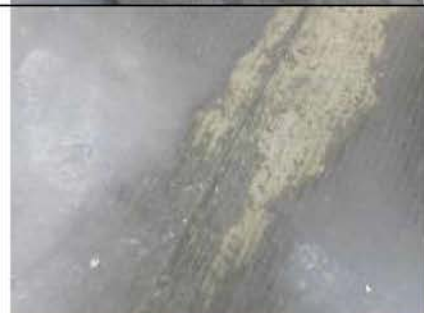
| | Aanwezige dakbedekking vertoon een lichte vorm van craquelévorming. |

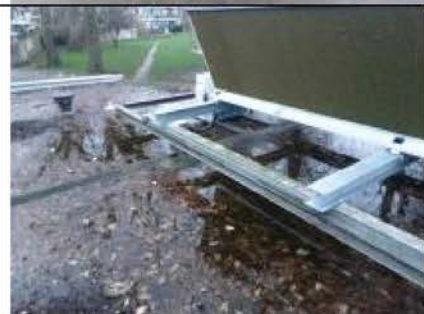
| | Aanwezige installatie op het dak. Vervuiling van bladval is goed te zien op deze foto. |

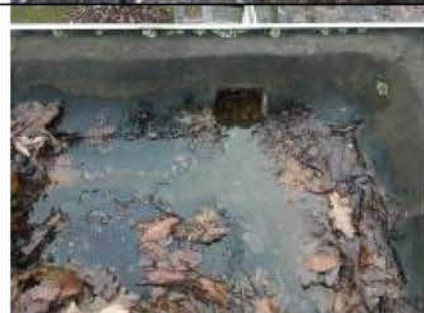
| | Veel bladvuil ter plaatse van de afvoeren. Er mist bij 6 de afvoeren een tegelbladvanger. |

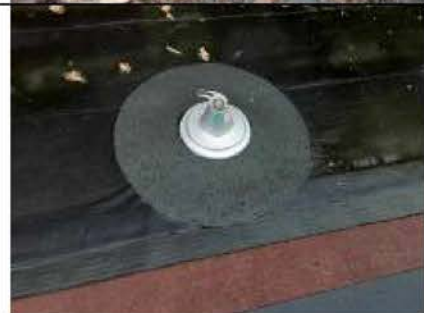
| | Aanwezige valbeveiliging |

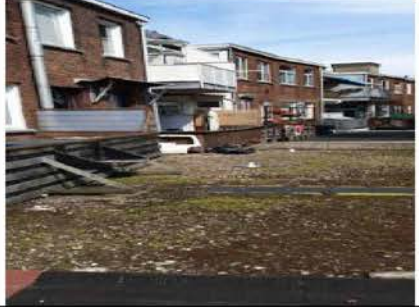
| | <p>Aanzichtsfoto uitbouw balkon.</p> |

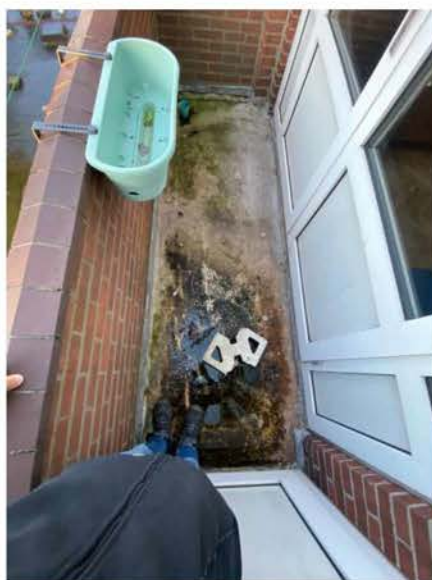
Foto 5. Bovenaanzicht balkon 274.

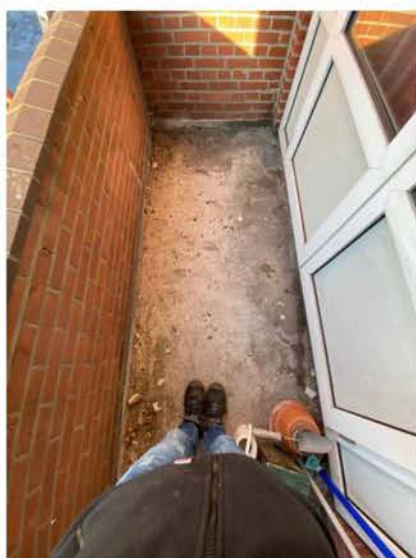
Foto 9. Bovenaanzicht balkon 276.

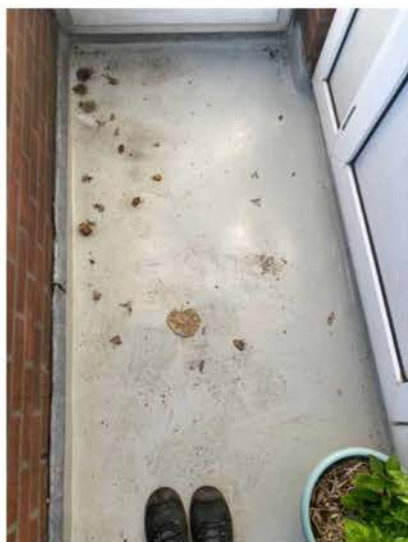
Foto 11. Bovenaanzicht balkon 272.

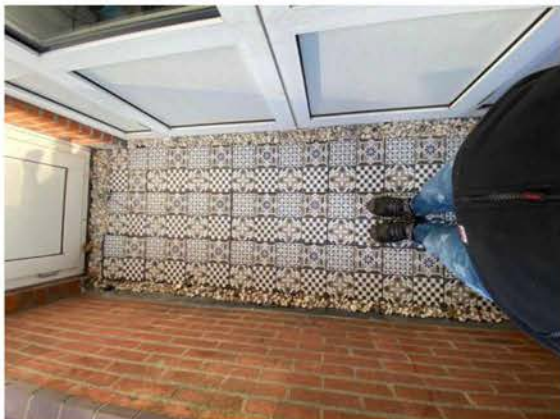
Foto 13. Bovenaanzicht balkon 270.

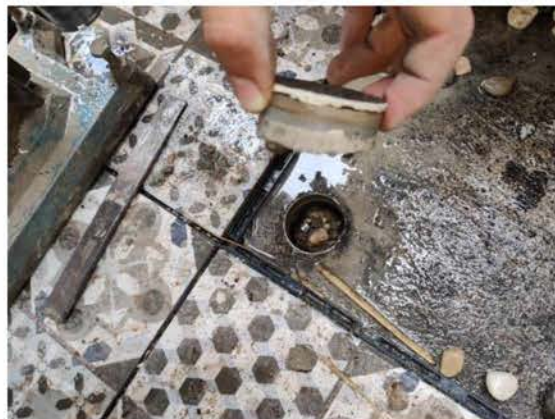
Foto 14. Locatie boorkern balkon 270.

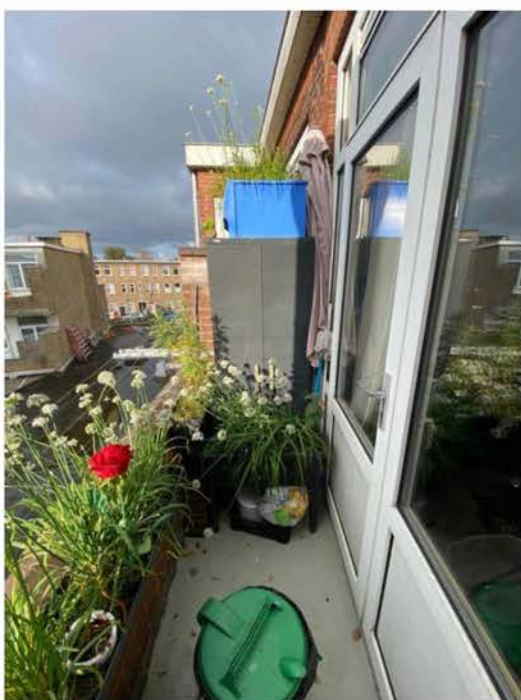
Foto 15. Bovenaanzicht balkon 262.

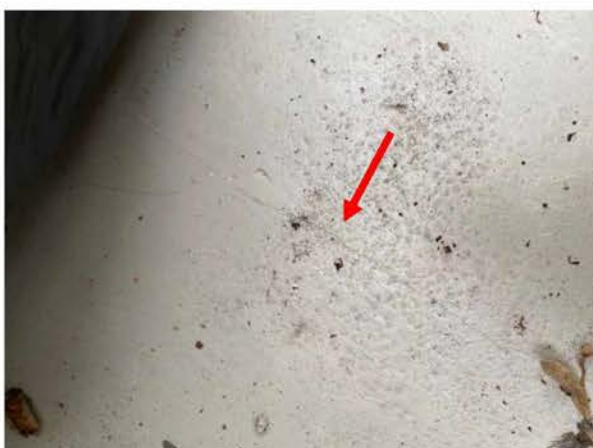
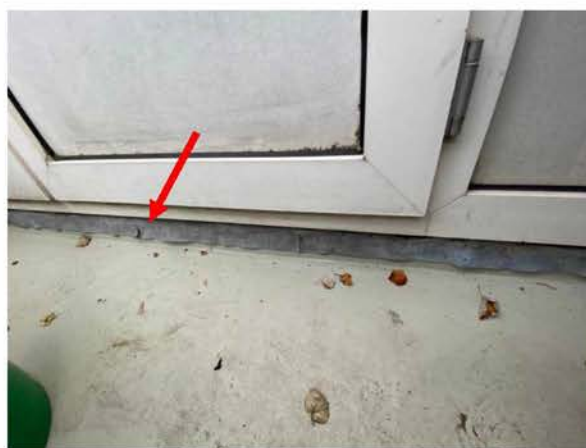
Foto 17. Defecte vloerafwerking balkon 262.

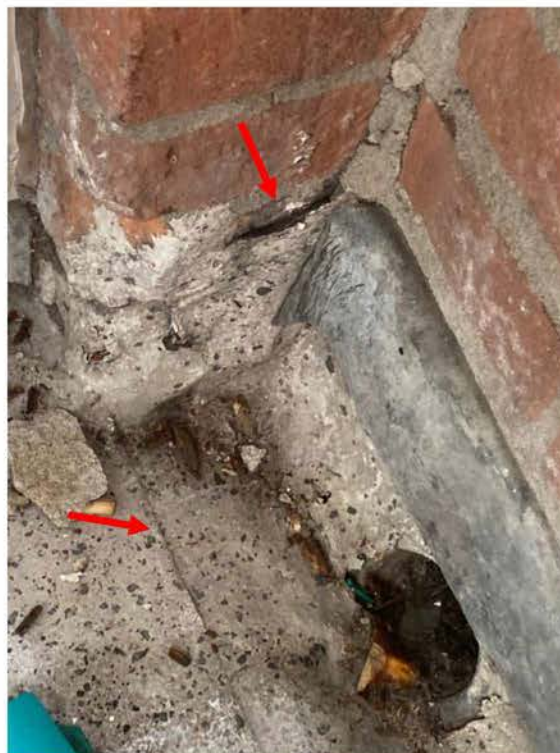
Foto 19. Bovenaanzicht balkon 264.

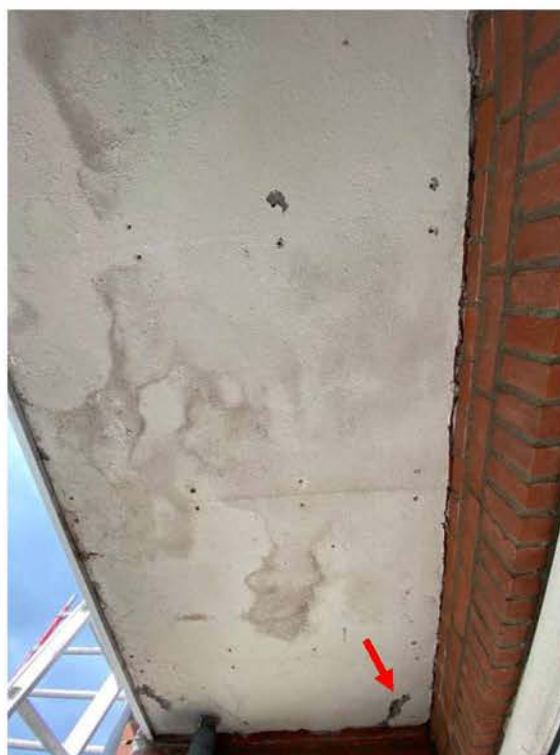
Foto 21. Bovenaanzicht balkon 260.

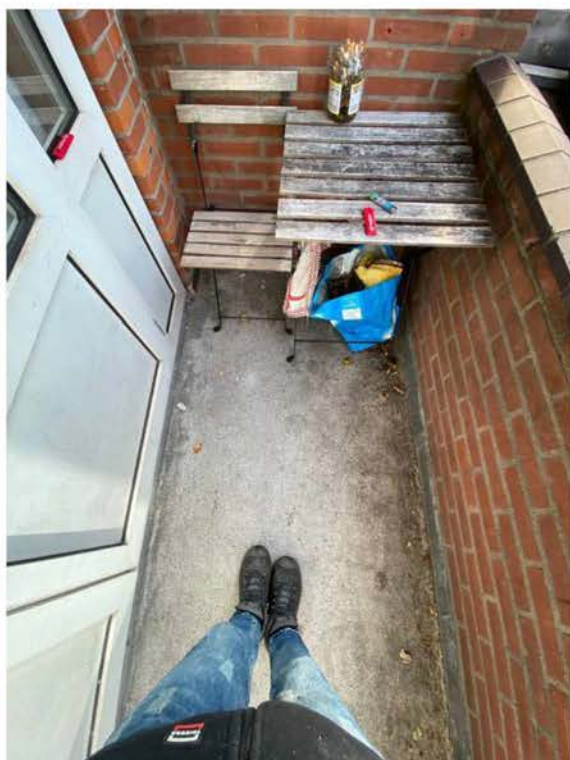
Foto 24. Bovenaanzicht balkon 258.

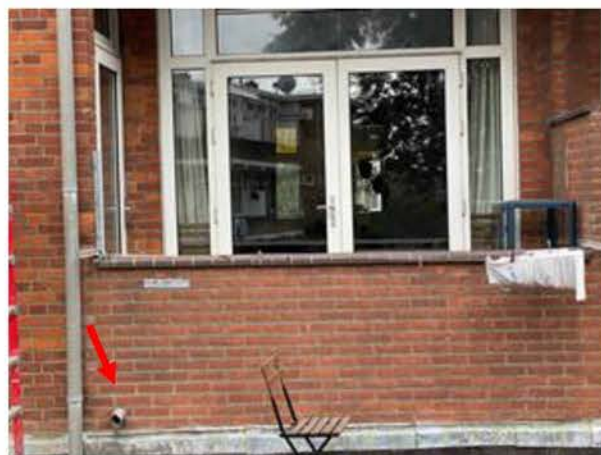
Foto 27. Uitloop balkon onderste woning.

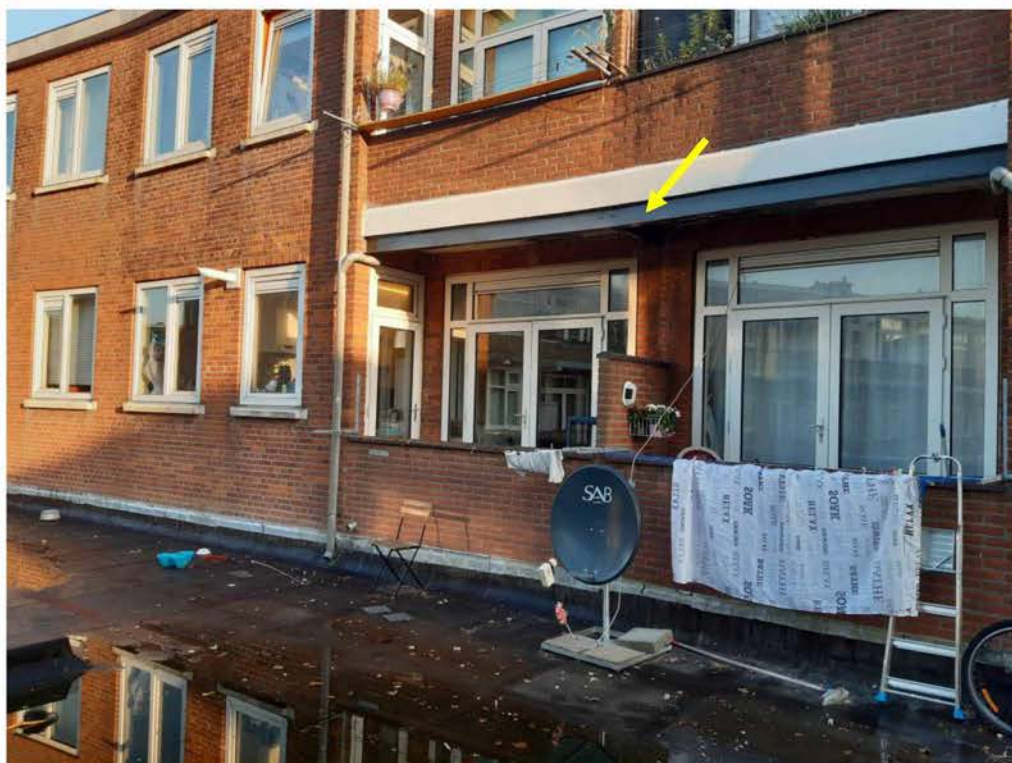
Foto 1. Locatie stalen uitbrenger (SU-1) met stalen balk onder randbalk.

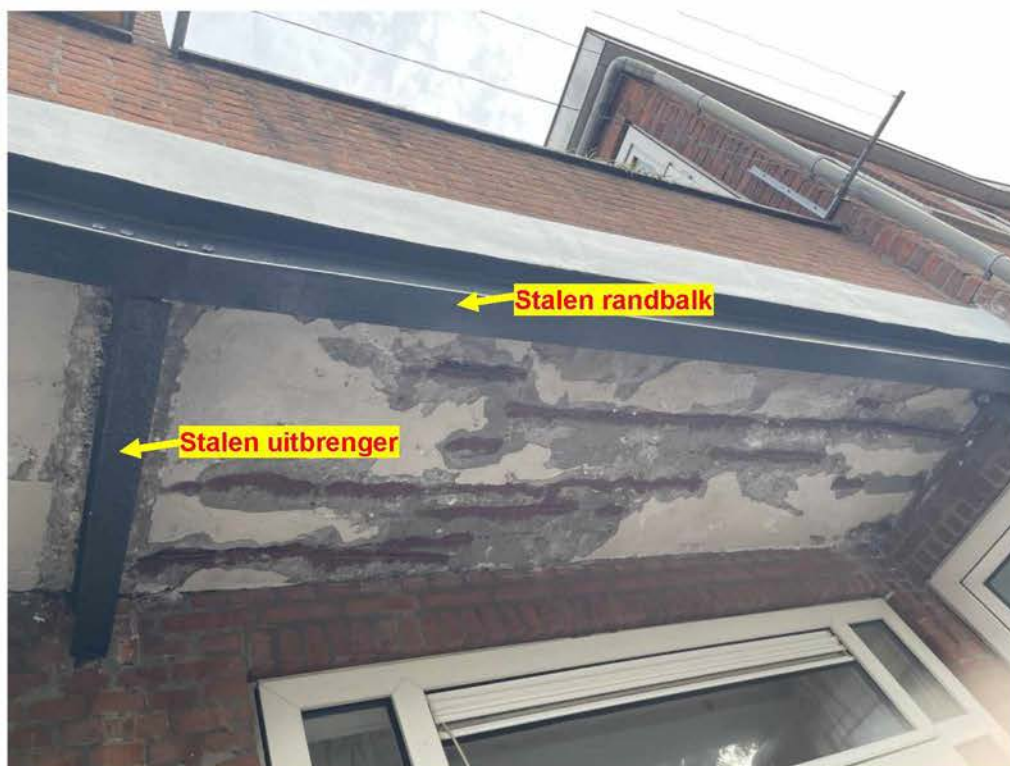
Foto 2. Locatie stalen uitbrenger (SU-1) met stalen balk onder randbalk.

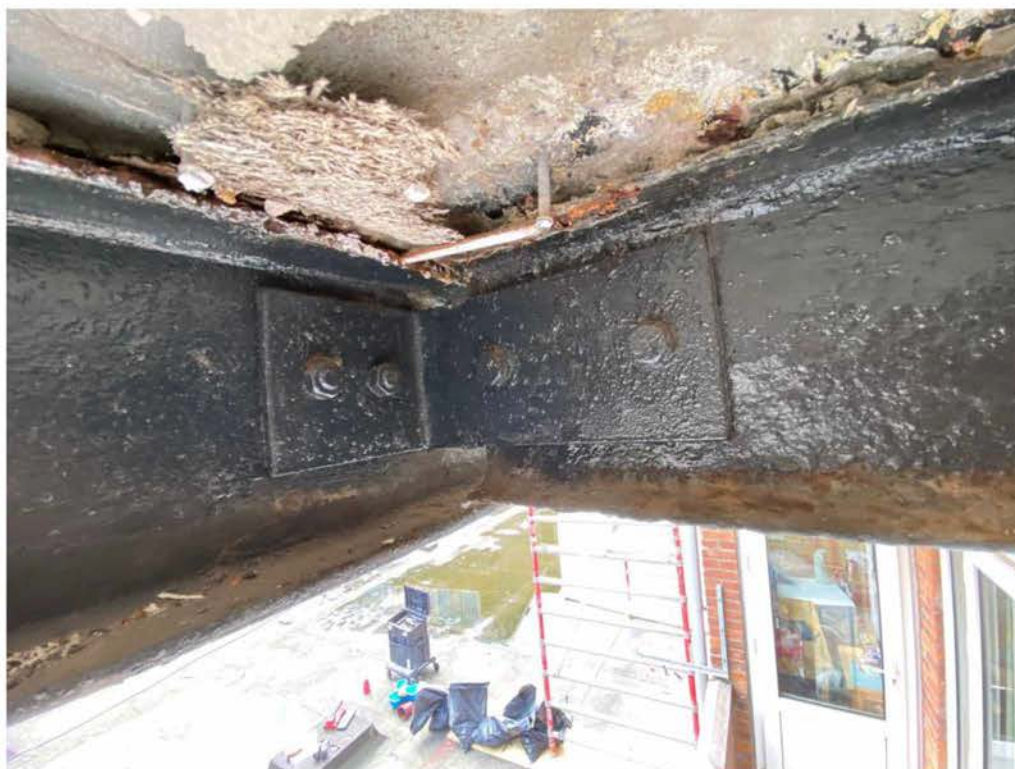
Foto 3. Locatie stalen uitbrenger (SU-1) aansluiting uitbrenger / stalen balk onder randbalk.

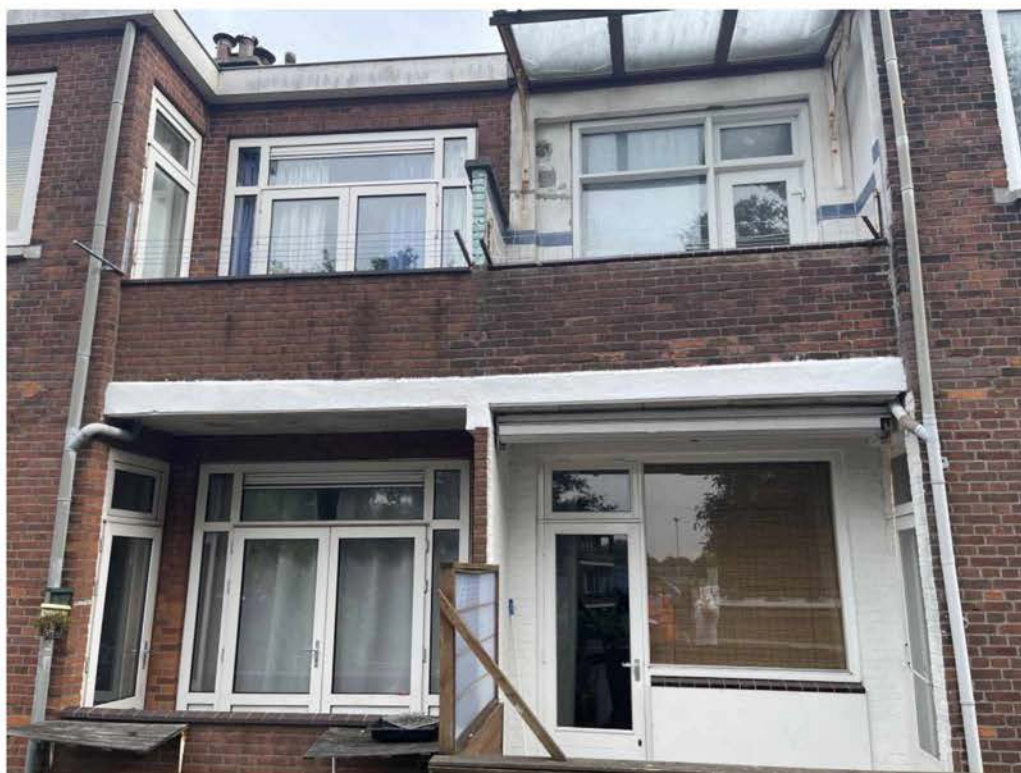
Foto 9. Locatie omhulde stalen uitbrenger (SU-2).

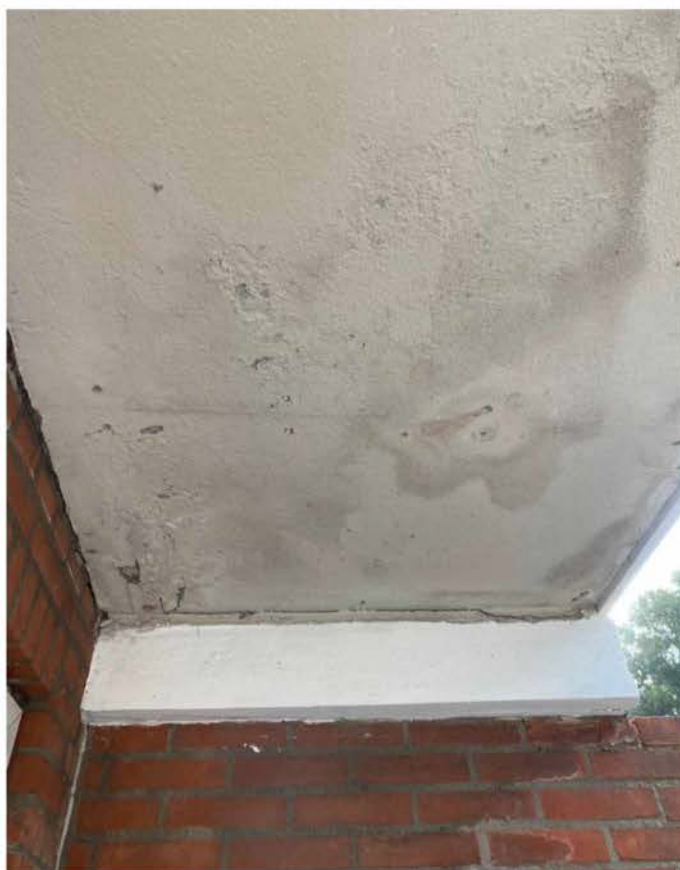
Foto 10. Locatie omhulde stalen uitbrenger (SU-2).

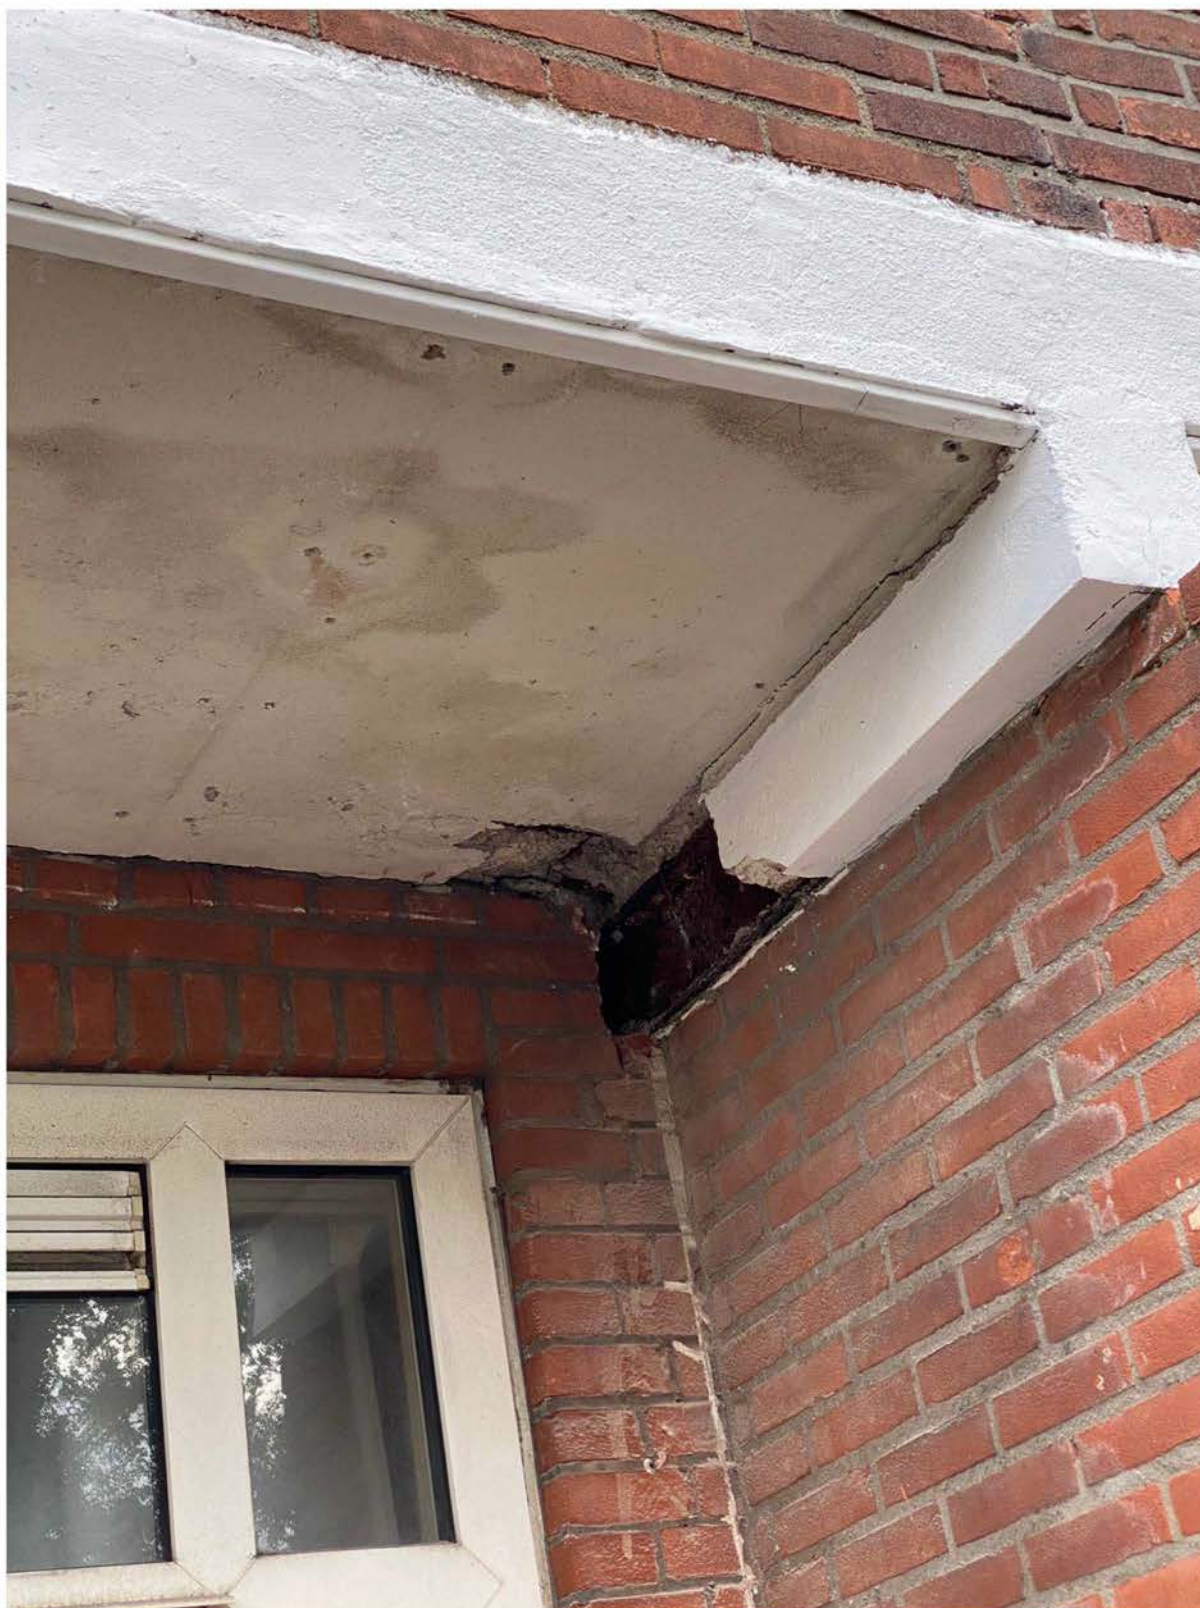
Foto 11. Locatie omhulde stalen uitbrenger (SU-2).

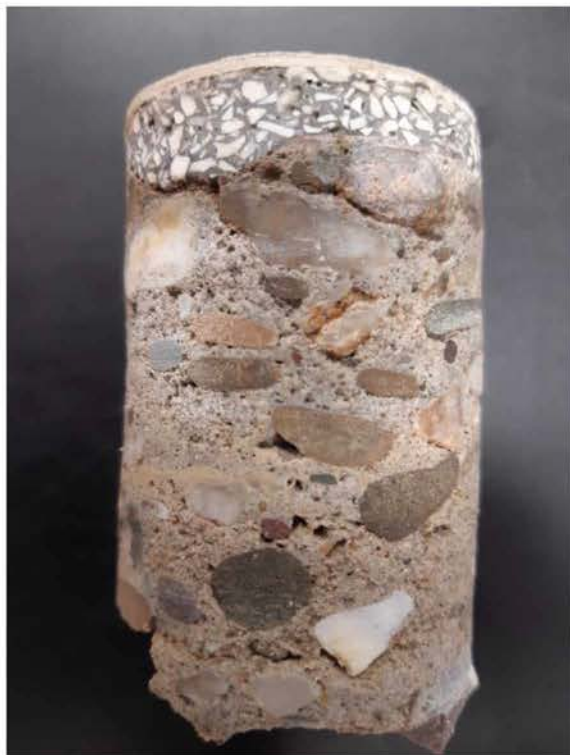
Foto 1. Balkonvloer huisnummer 274.

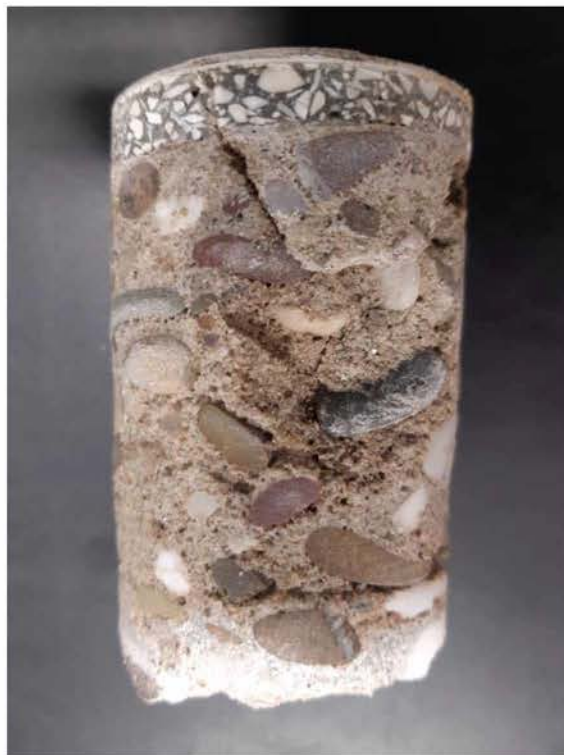
Foto 2. Balkonvloer huisnummer 274.

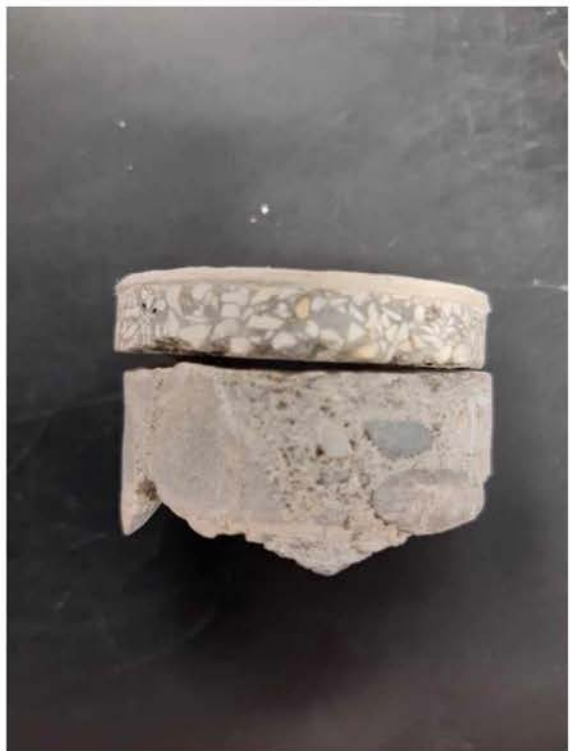
Foto 3. Balkonvloer huisnummer 276.

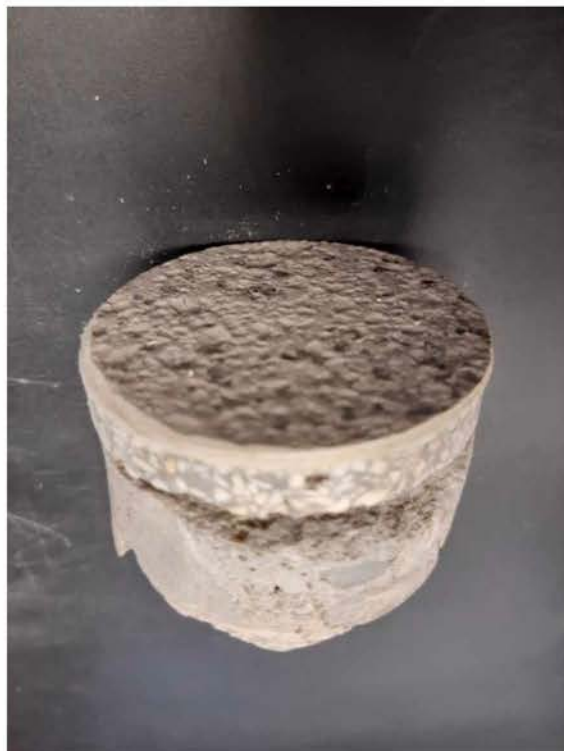
Foto 4. Balkonvloer huisnummer 276.

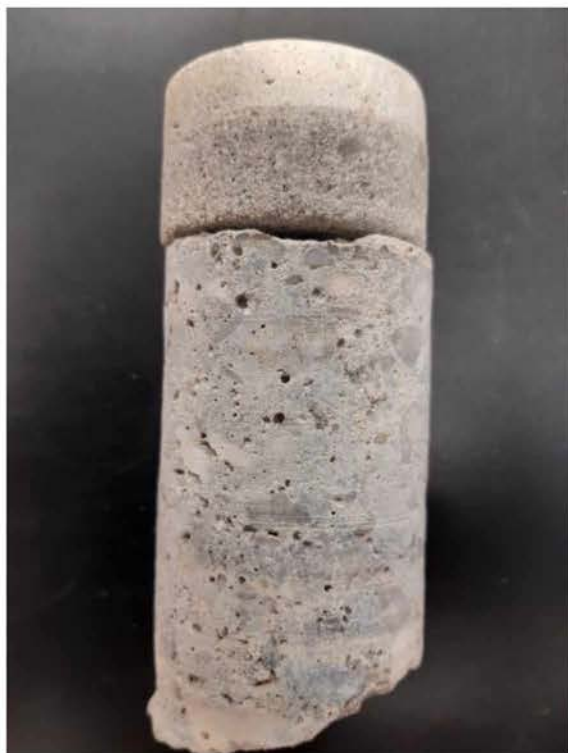
Foto 5. Balkonvloer huisnummer 272.

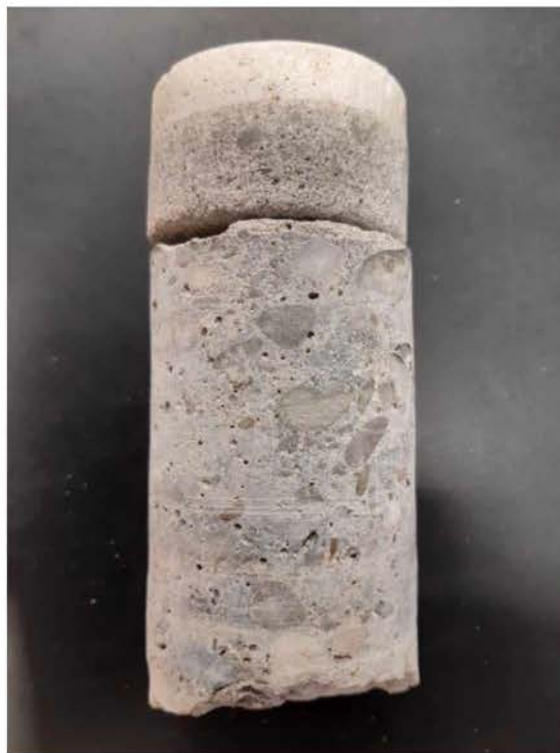
Foto 6. Balkonvloer huisnummer 272.

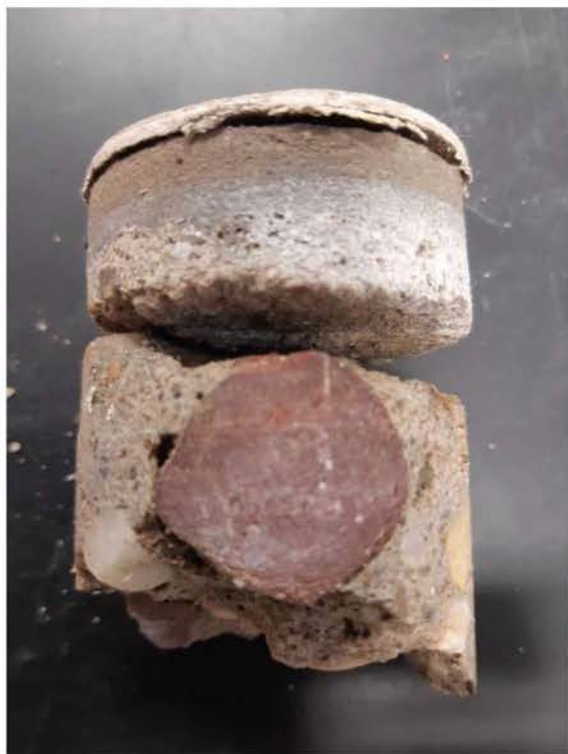
Foto 7. Balkonvloer huisnummer 270.

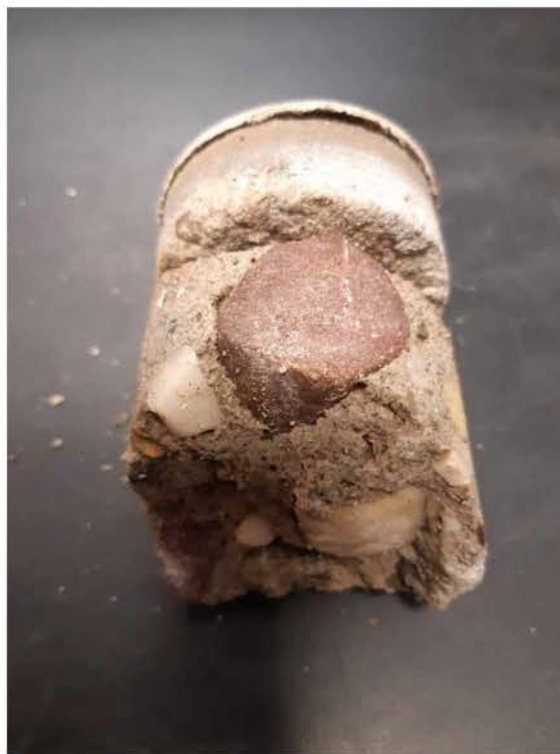
Foto 8. Balkonvloer huisnummer 270.

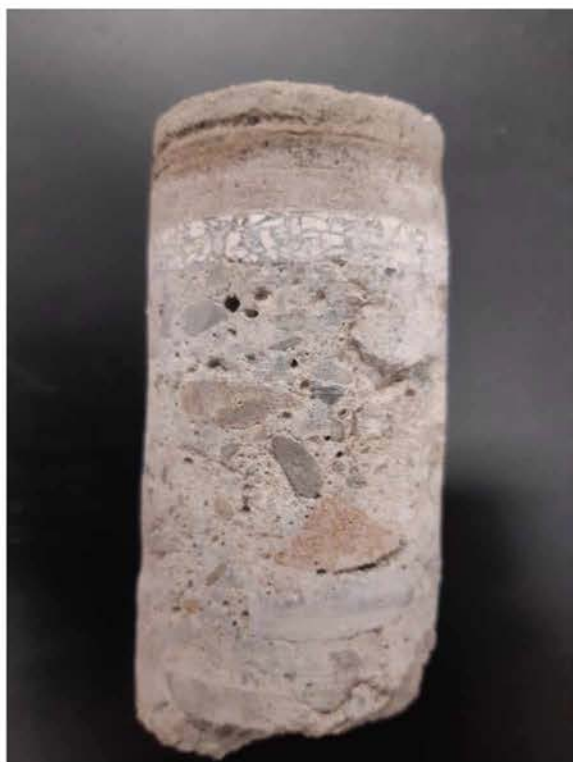
Foto 9. Balkonvloer huisnummer 262.

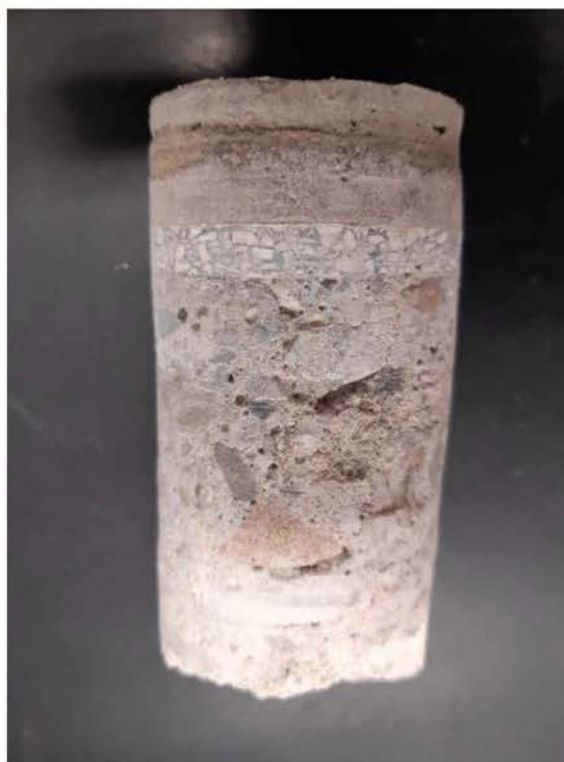
Foto 10. Balkonvloer huisnummer 262.

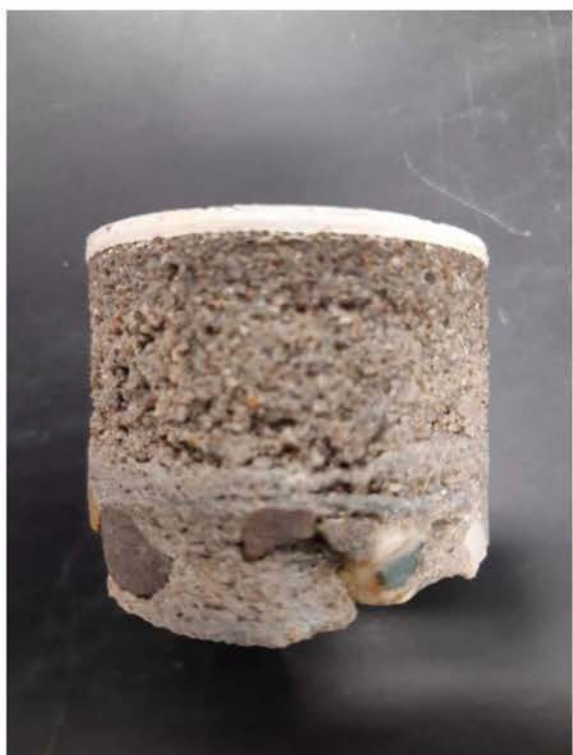
Foto 11. Balkonvloer huisnummer 264.

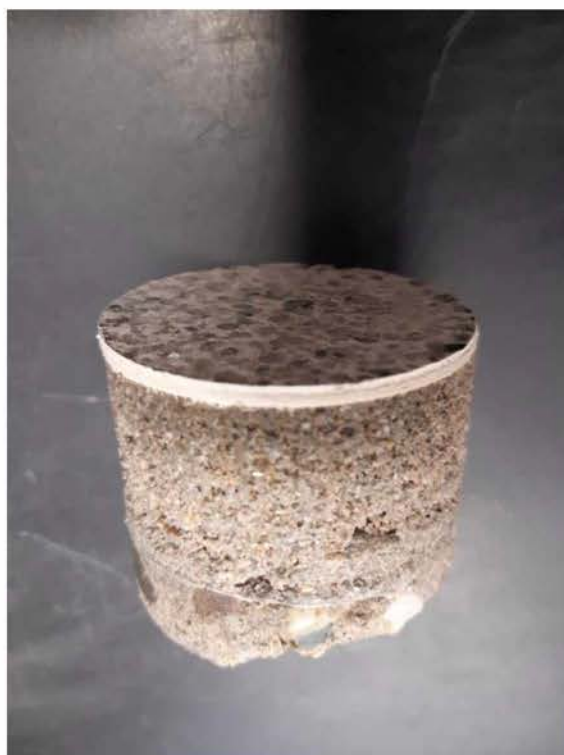
Foto 12. Balkonvloer huisnummer 264.

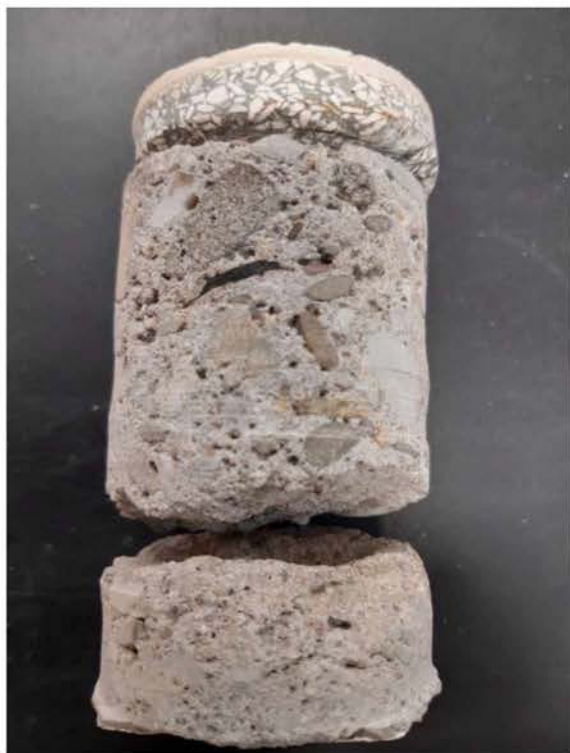
Foto 13. Balkonvloer huisnummer 260.

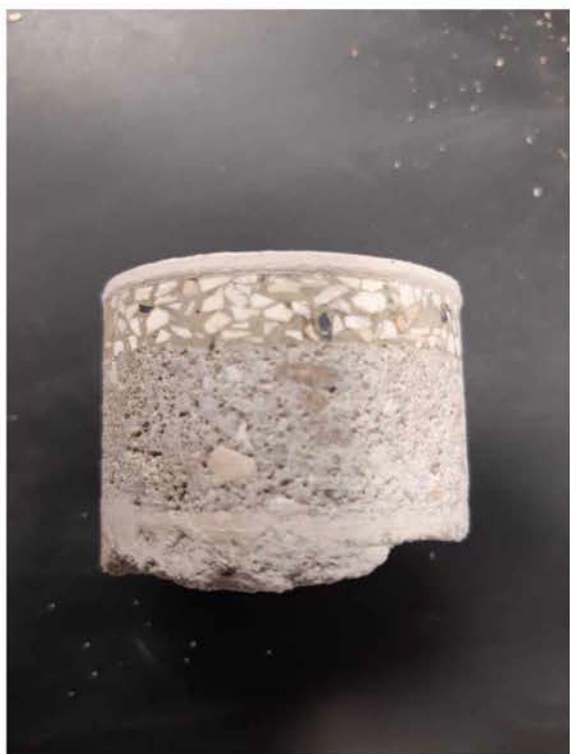
Foto 14. Balkonvloer huisnummer 260.

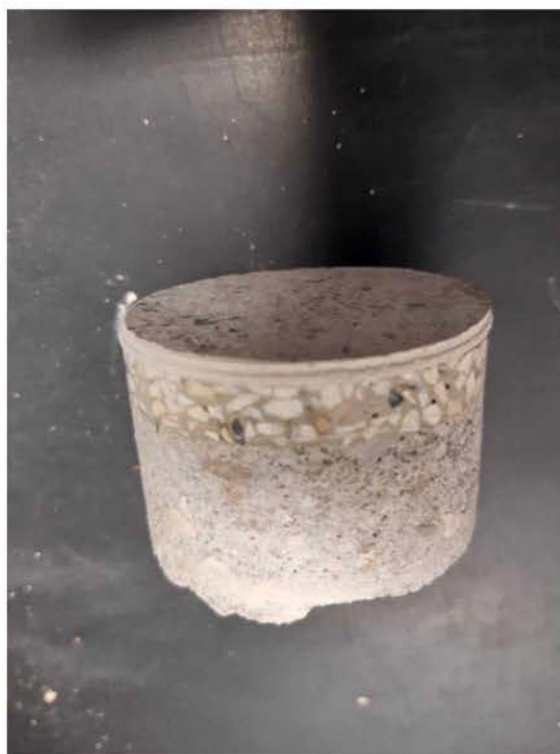
Foto 15. Balkonvloer huisnummer 258.

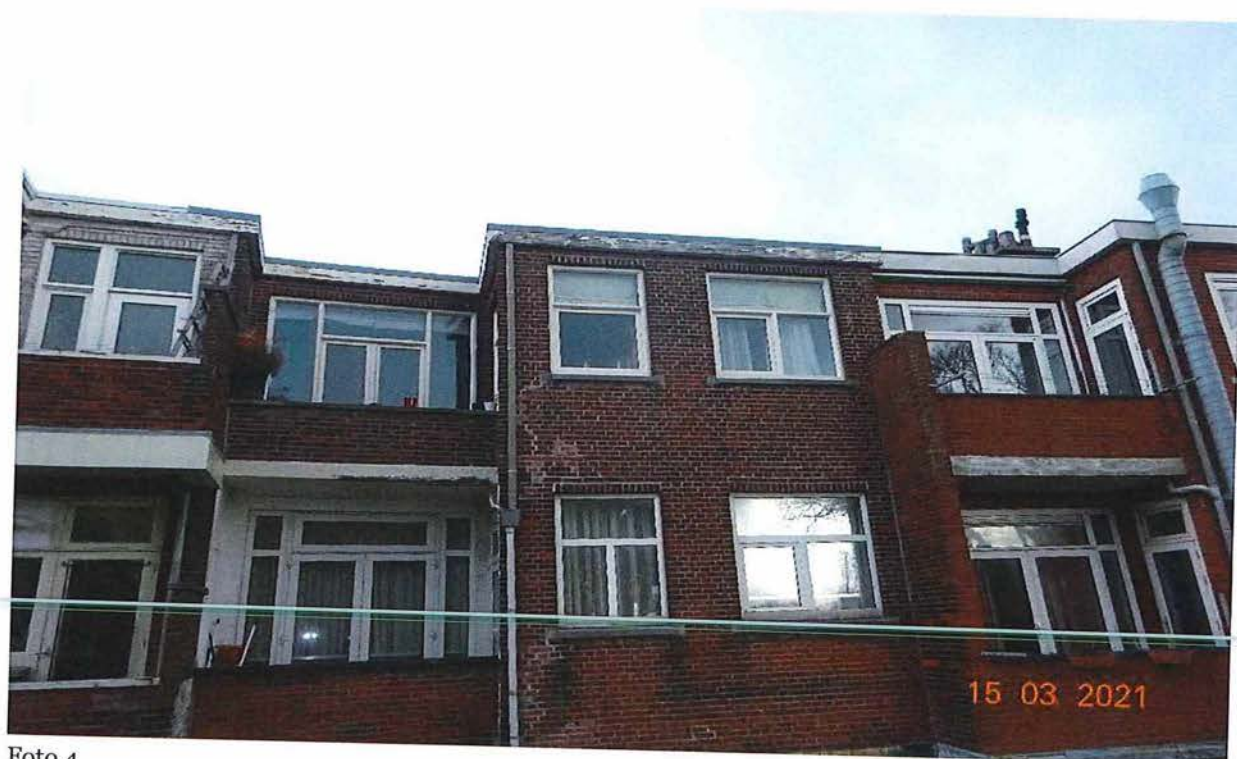
Foto 4

| NR. | GEBREKSOMSCHRIJVING | ARTIKEL<br>BOUW-<br>BESLUIT | TE TREFFEN VOORZIENINGEN |
|---|---|---|---|
| 3.<br>Foto 4 | de onder- en bovenzijde van alle balkonvloeren en de balkonranden van de balkons van huisnummer 258 tot en met 276 vertonen scheurvorming, brokkelt af en laat vocht door; | 2.6;<br>3.25; | het verwijderen van de houtwolcementplaten, met een coating de vloeren én opstaande randen waterdicht afwerken, hetopenhakken van de scheuren van de balkonrand, het verwijderen van het loszittend beton, het ontroesten van de wapening, het herstellen van het betonwerk als oorspronkelijk; |

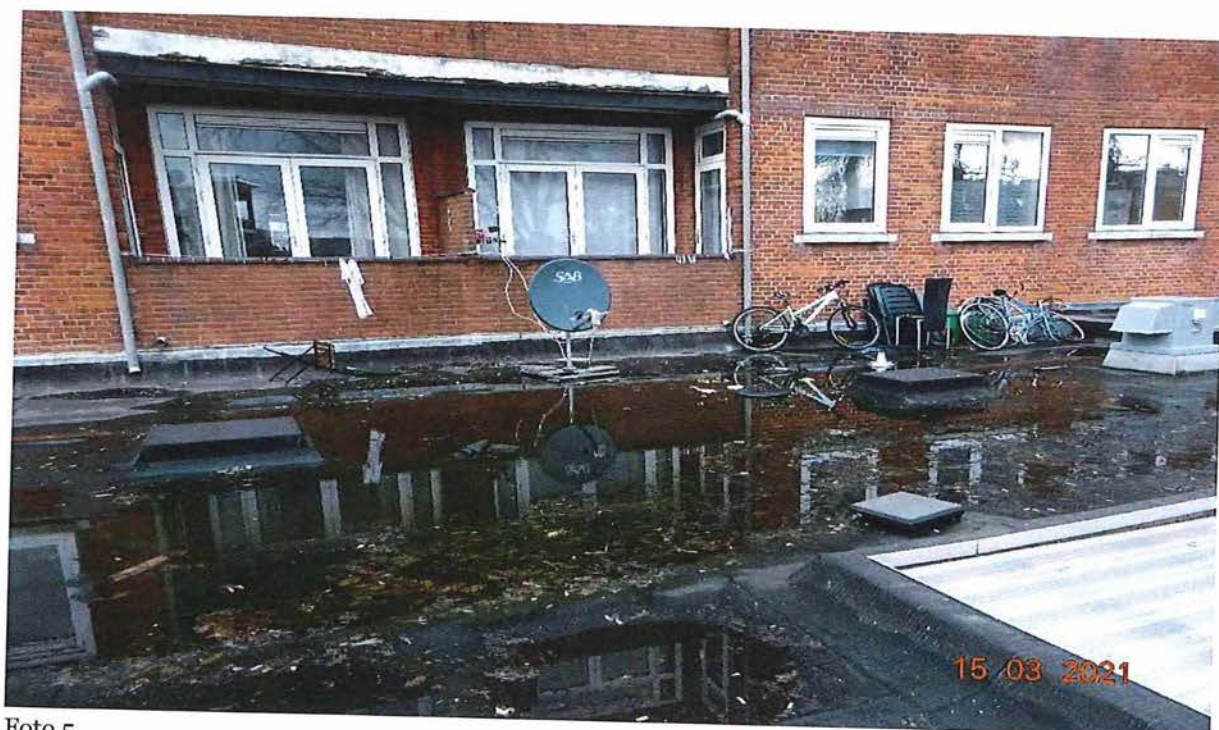
Foto 5

| NR. | GEBREKSOMSCHRIJVING | ARTIKEL<br>BOUW-<br>BESLUIT | TE TREFFEN VOORZIENINGEN |
|---|---|---|---|
| 4.<br>Foto 5 | de stalen constructie (uitbrengers en randbalk) van het balkon van huisnummer 272-262 vertoont ernstige gebreken en roestvorming; | 2.6; | het verwijderen van al het aanwezige staal en herstellen van de gehele stalen constructie; |

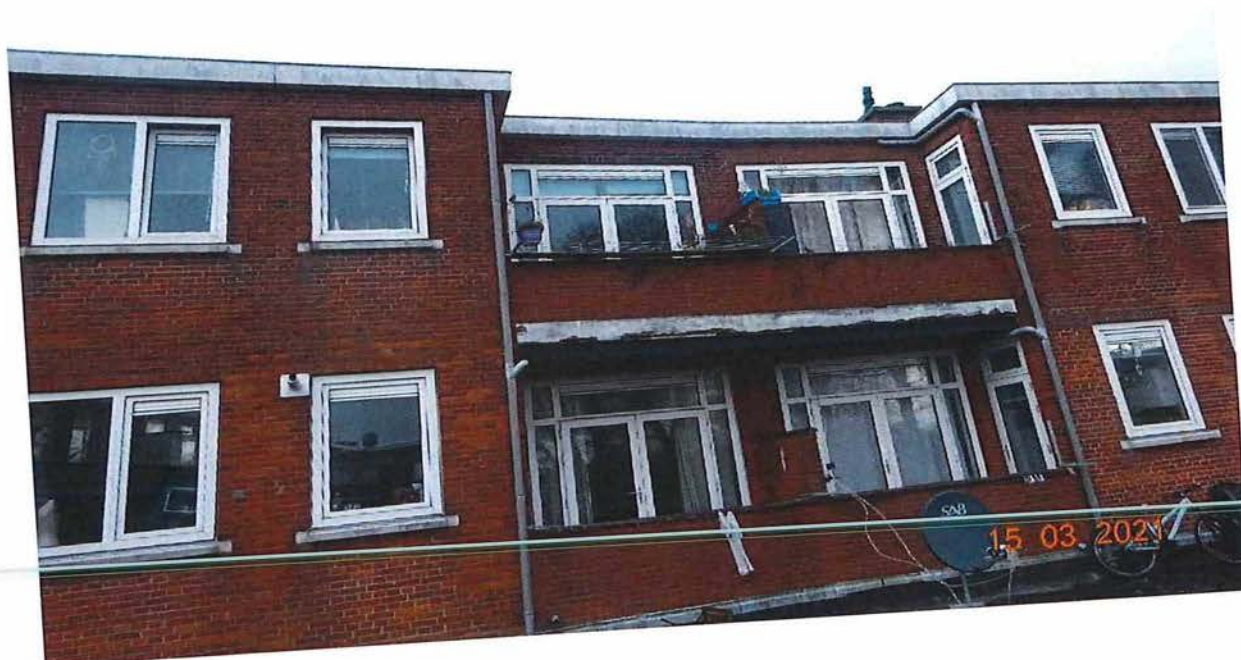
Foto 6

| 5.<br>Foto 6 | het metselwerk vertoont op diverse plaatsen over de gehele achtergevel scheurvorming; | 2.6; | het uittanden van het metselwerk bij de scheuren in de gehele achtergevel en het herstellen van het metselwerk als oorspronkelijk; daar waar de gehele staal constructie voor de balkons 262-272 vervangen wordt het metsel- en voegwerk verwijderen en terugbrengen als oorspronkelijk; |

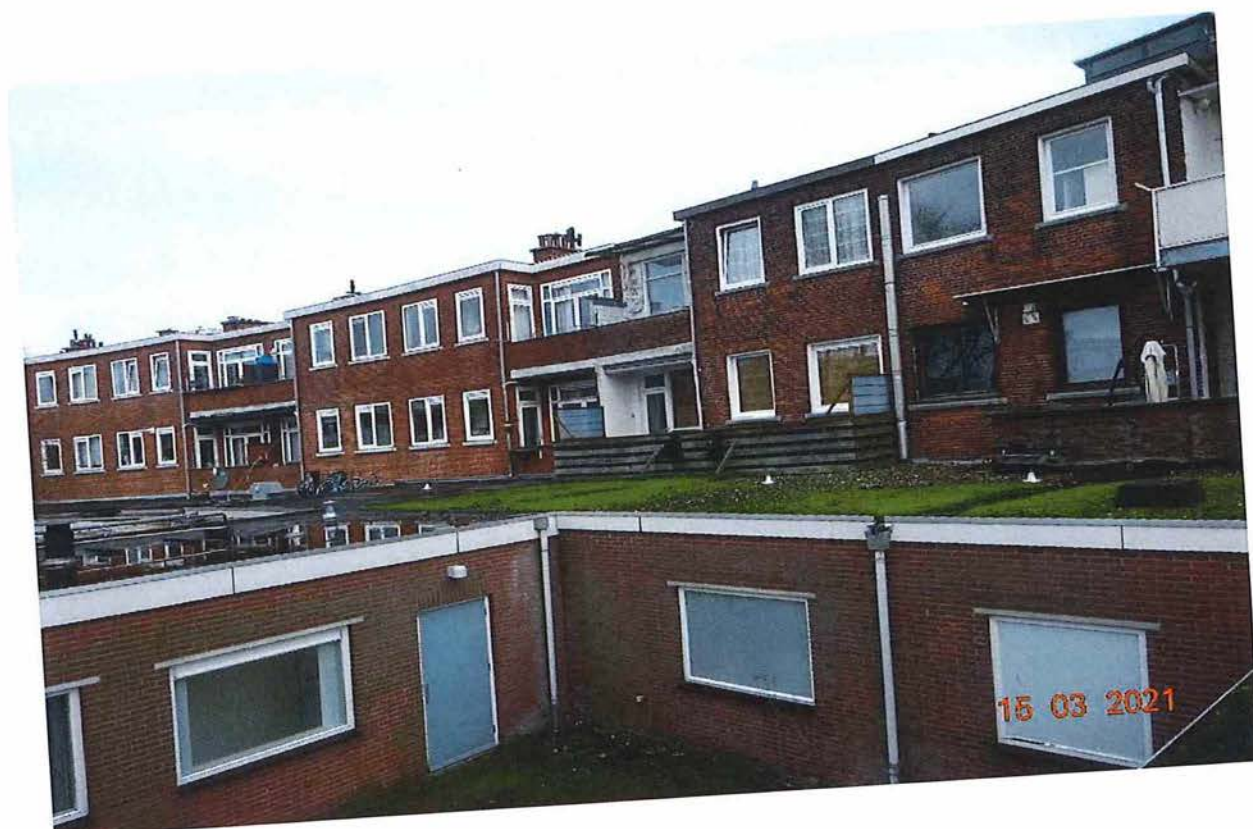
Foto 7

| 6.<br>Foto 7 | er bevindt zich een niet in gebruik zijnde afvoerpijp tegen de gevel van huisnummer 258; | 2.6,<br>3.25; | het verwijderen van de afvoerpijp en het herstellen van de dakbedekking; |
| 7.<br>Foto 7 | het platdak van de AH bevat mosaangroei en er is stilstaand water aanwezig; | 7.17; | het verwijderen van de materialen op het dak en tevens verwijderen van mosaangroei, zorgen voor genoeg afwatering; |

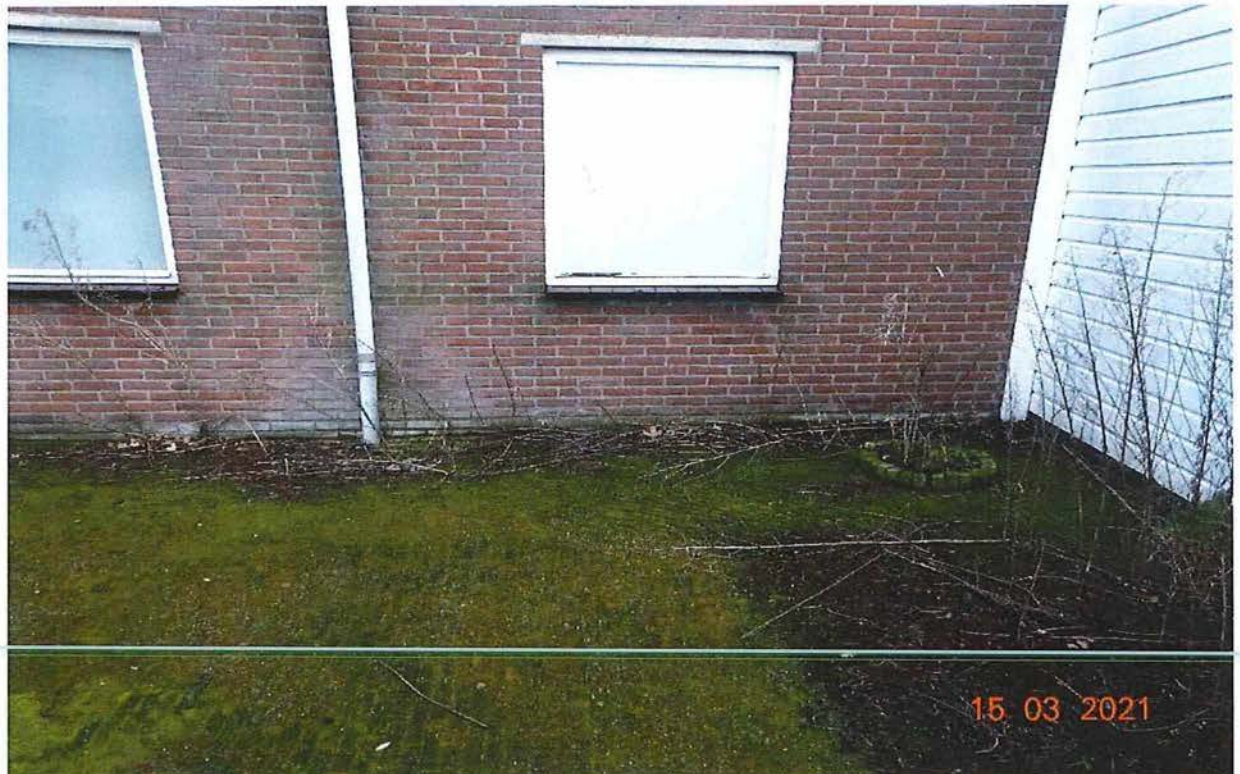
Foto 8

| 8.<br>Foto 8 | de kozijnen in de gevel van de supermarkt met huisnummer 266 vertonen plaatselijk houtrot; | 2.6; | het herstellen van de kozijnen en het op een aanvaardbare wijze aanbrengen van een verfsysteem; |
