| ProcessId | Document nummer | Bestandsnaam export | Weigeringsgrond |
|---|---|---|---|
| 9292 | 00002 | Rapport over scheurvorming.pdf | 5.1.2.e |

Opdrachtgever : Retail Assets Investments te Amsterdam  
Project : Apeldoornselaan 258-276 te Den Haag  
Rapportnummer : 2133-RAP-001

## BIJLAGE 2 FOTO'S ALGEMEEN

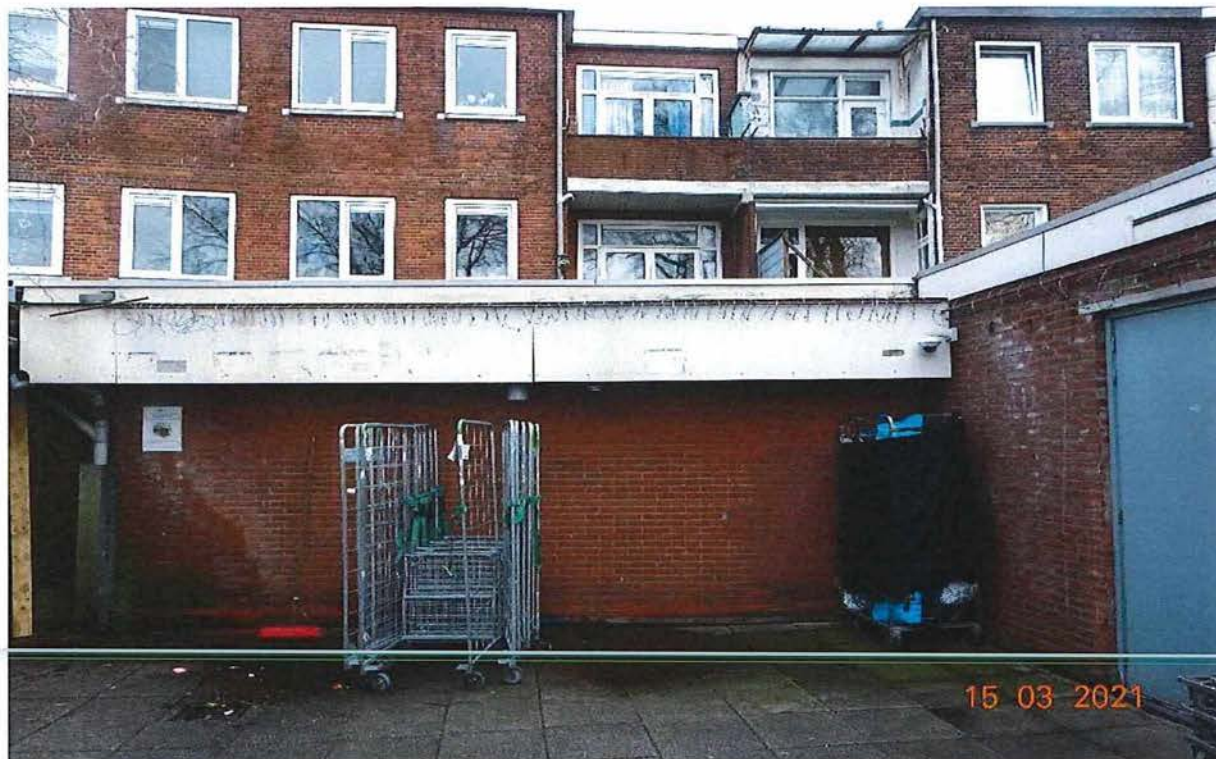
Foto 9

| 9.<br>Foto 9 | het verfwerk op het boeiboord van de supermarkt van huisnummer 266 is verouderd, bladdert en laat los; | 2.6; | het verwijderen van de oude verfresten van het boeiboord en het op een aanvaardbare wijze aanbrengen van een vervangend verfsysteem; |

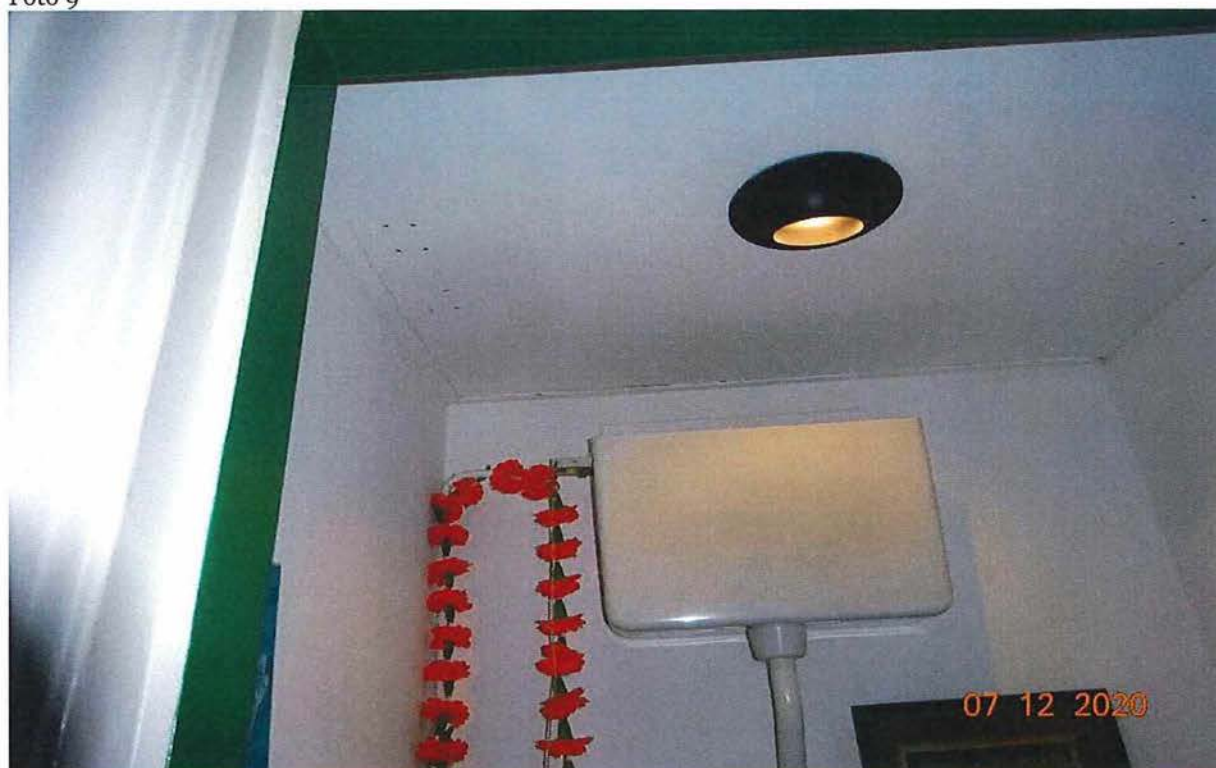
Foto 10

| 10.<br>Foto 10 | de natte ruimten in de woningen met huisnummer 258 tot en met 276 voldoen niet aan de ventilatie-eisen;<br><br>Geconstateerd op huisnummer 272, 260, 270 en 276 | 3.37; | het herstellen en aanbrengen van een niet-afsluitbaar rooster op het ventilatiekanaal met een oppervlakte van minimaal 150 cm <sup>2</sup> ; aangeraden wordt om voor alle woningen mechanische ventilatie toe te passen; |

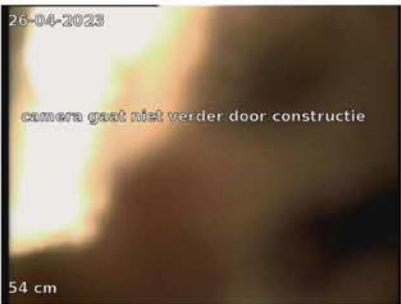
**Fouten in de constructie**

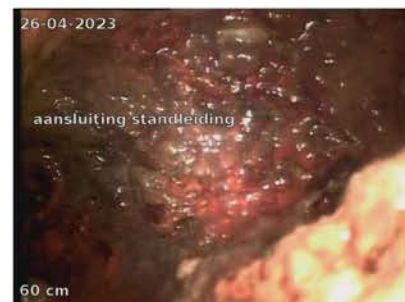
⚠ **Fouten in de constructie**

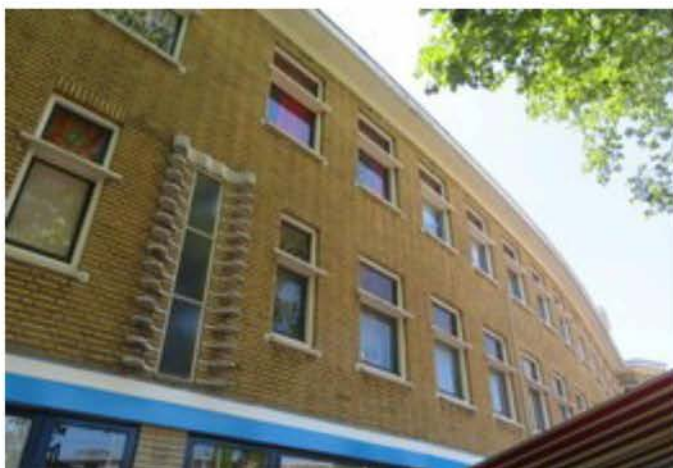
Deel gevel

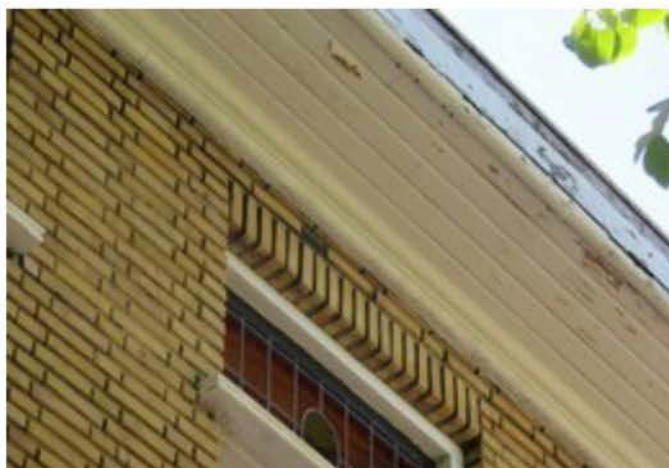
Detail dakgoot

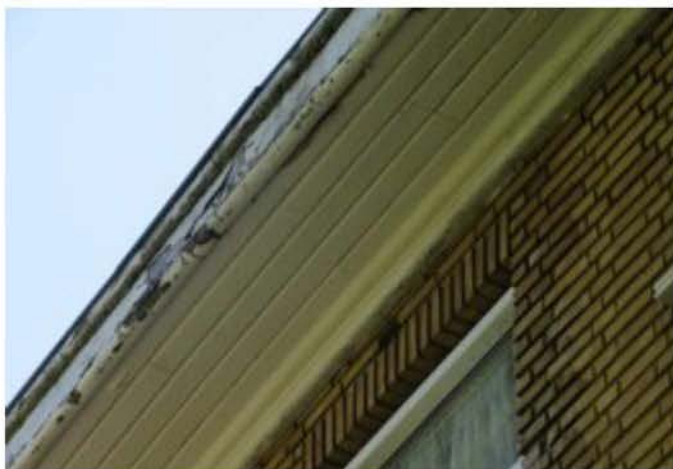
Detail dakgoot

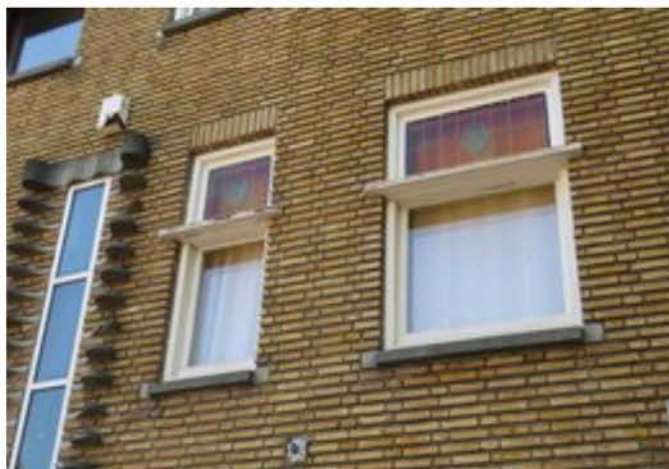
Raamkozijnen

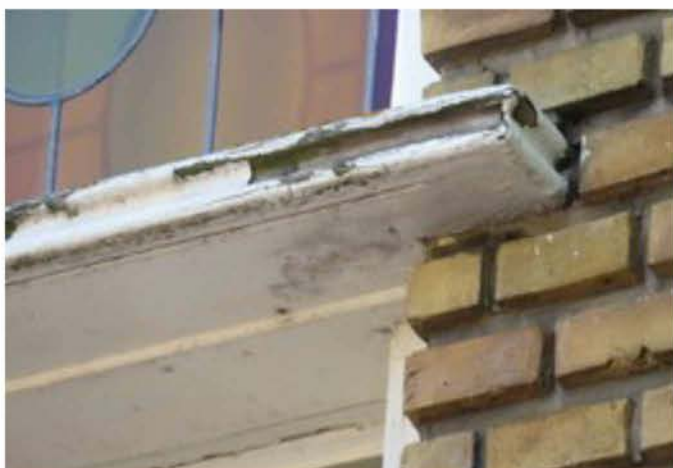
Detail kalf raamkozijn

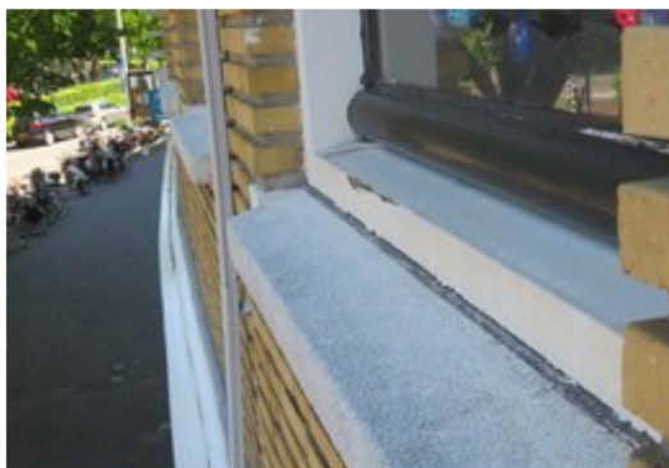
Detail onderdorpel

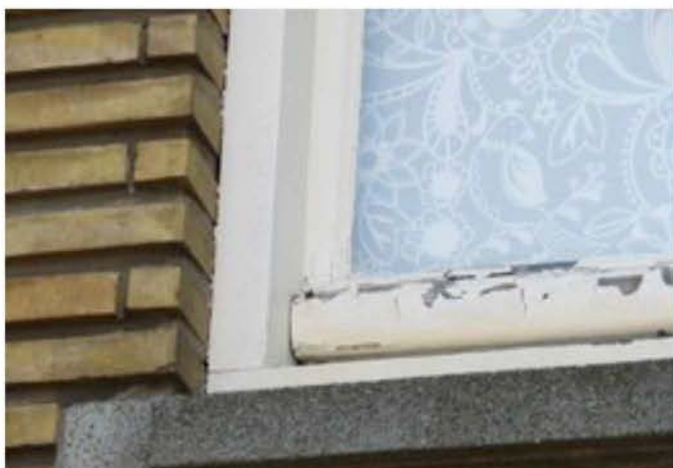
Detail onderdorpel

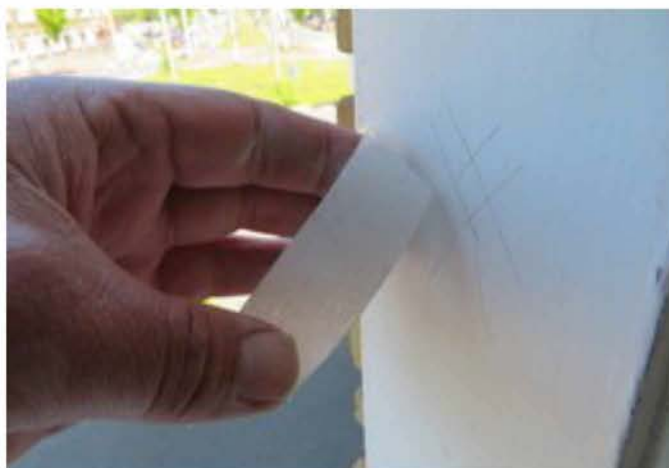
Hechtingsklasse 2

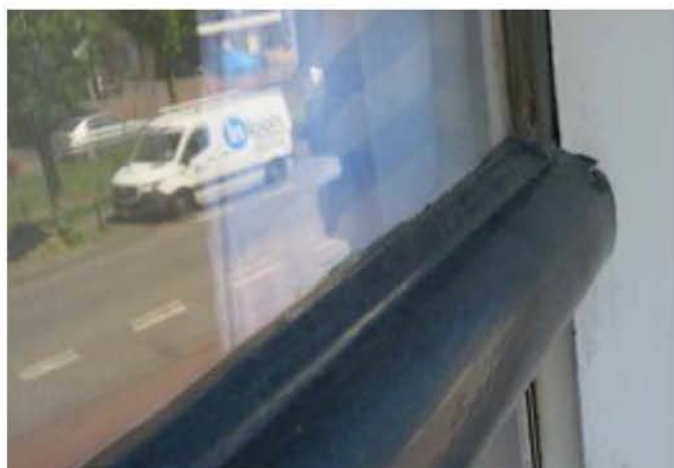
Detail raamdorpel

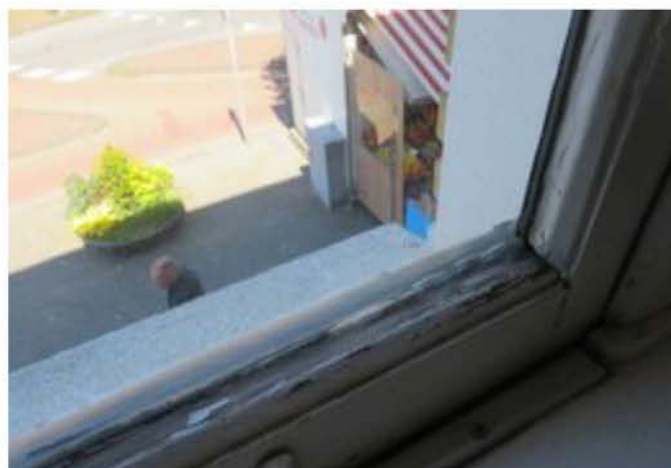
Detail binnen-schilderwerk
